CENILNO POROČILO

OSEBNI AVTOMOBIL (M1)
ALFA ROMEO GIULIA
VIN: **ZAREAEDN4M7643573**

Ljubljana, 22.09.2026

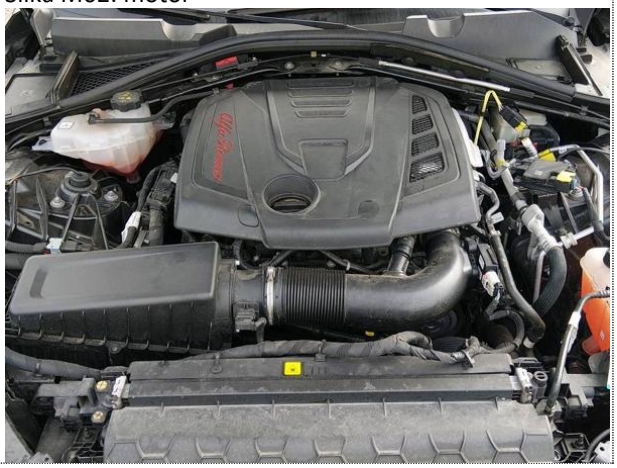
Slika M01: motorni prostor

Zadnji servis opravljen 01.07.2025 pri 75657 km, **glede na servisni interval je potrebno opraviti servis.**

Ob priklopu na diagnostično orodje so bile ugotovljene napake.
