CENILNO POROČILO

OSEBNI AVTOMOBIL (M1)
ŠKODA OCTAVIA COMBI 2.0 TDI 4X4
VIN: **TMBLK7NE1L0080224**

Ljubljana, 30.06.2026

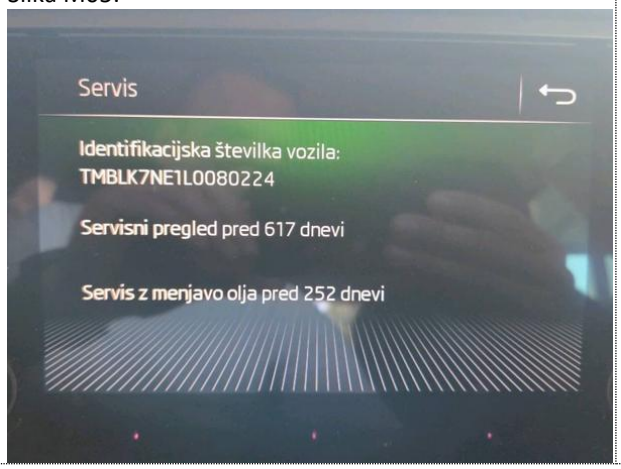
Slika M02: motor

Zadnji servis opravljen 30.03.2022 pri 124341 km, **glede na servisni interval je potrebno opraviti servis.**

<u>Ni točnega podatka o zadnjem servisu. Manjka hladilna tekočina. Opozorilo za adblue.</u>
