# CENILNO POROČILO

OSEBNI AVTOMOBIL (M1)
**AUDI A6 ALLROAD 3.0 TDI Q AUT**
VIN: **WAUZZZF21LN038271**

Ljubljana, 12.05.2026

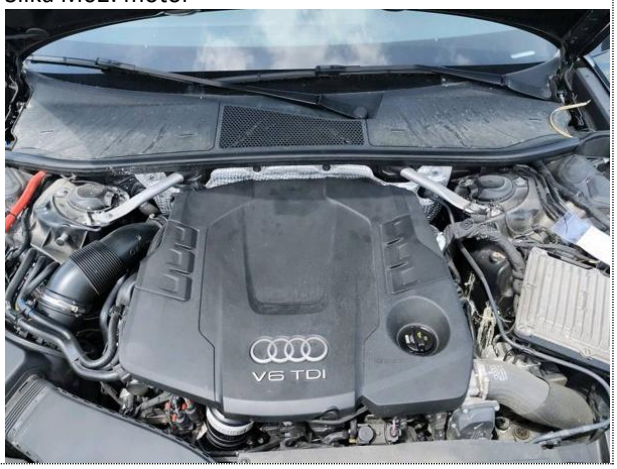
Slika M01: motorni prostor

Zadnji servis opravljen 02.03.2026 pri 219145 km, glede na servisni interval ni potrebno opraviti servisa.

**Opozorilo, da je v motorju preveč olja.**
