CENILNO POROČILO

OSEBNI AVTOMOBIL (M1)
AUDI A7 / 3.0 / TDI Q AUT.
VIN: **WAUZZZF21KN072287**

Ljubljana, 29.06.2026

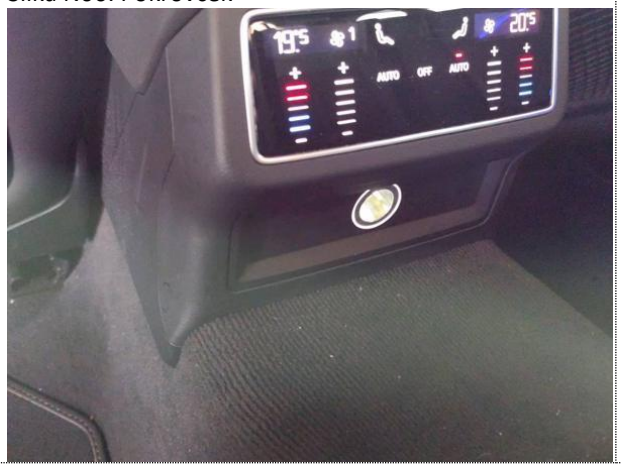
Slika N05: Iso fix pokrovčki

- Iso fix pokrovčki - manjkajo
- Pokrovček - manjka

Slika N05-1: Manjkajo

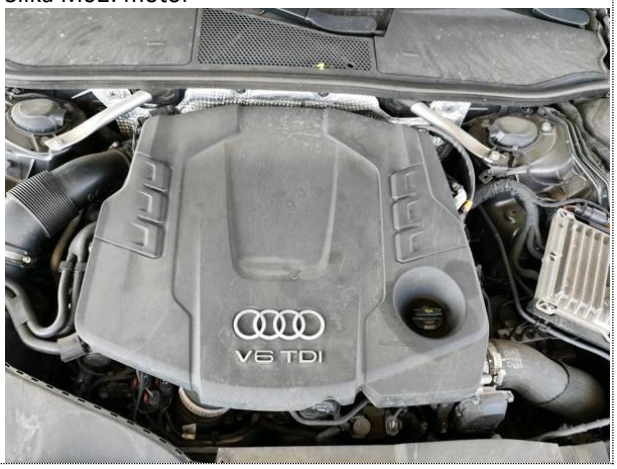
Slika M01: motorni prostor

Čez 1100 km potrebno opraviti servis.
Hladilna tekočina na minimalnem nivoju.
Spodaj motor masti.
Ob priklopu na diagnostično orodje so bile ugotovljene napake.
