CENILNO POROČILO

MERCEDES BENZ GLA / 200 / 4-MATIC AUT.

VIN: **WDC1569021J574470**

Ljubljana, 21.10.2026

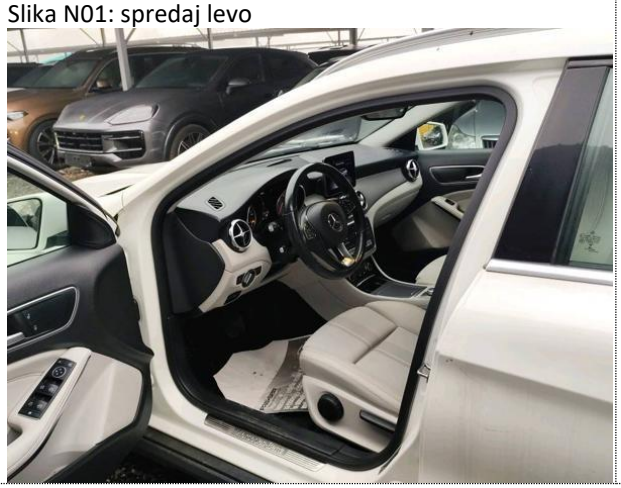
Pri pregledu debeline laka sem ugotovil, da vozilo **je** bilo reparaturno lakirano.
Predhodna popravila:

- blatnik desni
- sprednja vrata desna

- zadnja vrata desna
- stranica desna

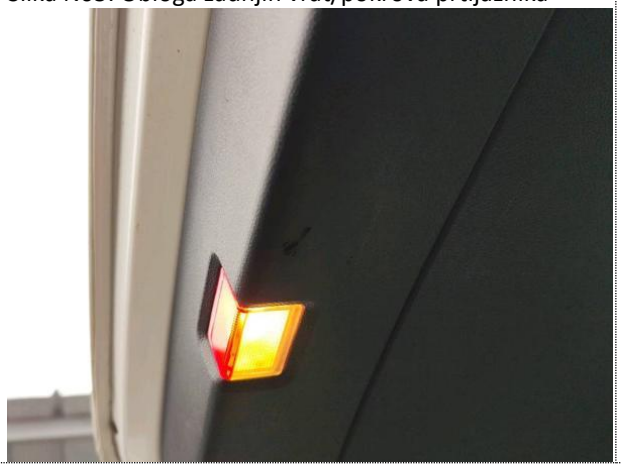
Slika N02: volan z opremo

Notranjost vozila je v solidnem stanju.
Ugotovljene pomanjkljivosti:

- Obloga zadnjih vrat/pokrova prtljažnika - poškodba
- Sprednji levi sedež - poškodba
- Isofix pokrovi - manjka
- Sprednji desni sedež - poškodba
- Obroč volana - poškodba
- Vetrobransko steklo - umazanija

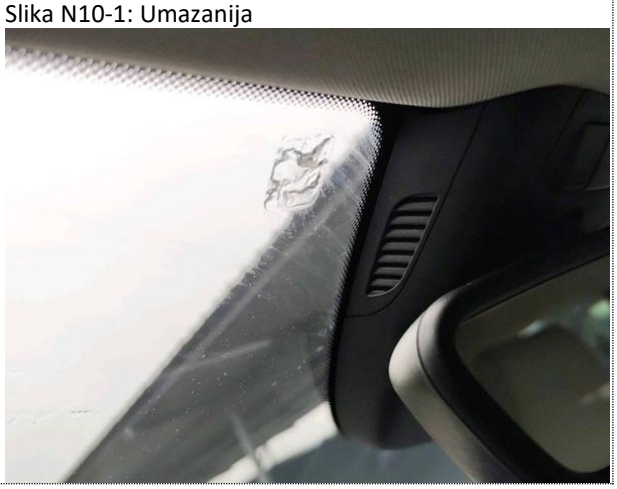
Slika N10: vetrobransko steklo

Slika N10-1: Umazanija

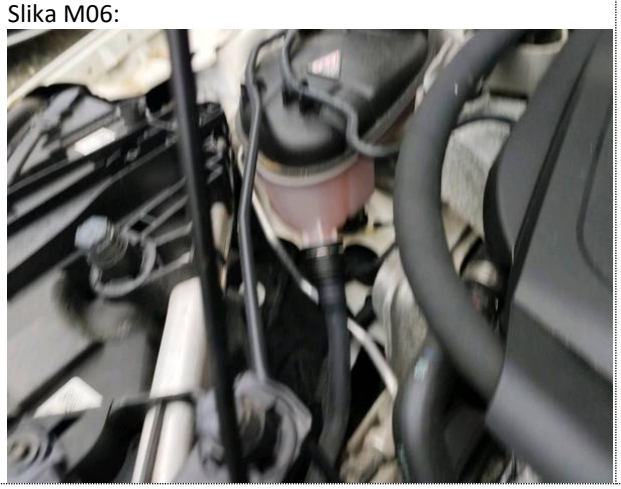
Slika M02: motor

Zadnji servis opravljen 13.01.2026 pri 120003 km, glede na servisni interval ni potrebno opraviti servisa.

Ob priklopu na diagnostično orodje so bile ugotovljene napake.
