CENILNO POROČILO

AUDI A7 2.0 TDI AUT

VIN: **WAUZZZF20KN029141**

Ljubljana, 21.10.2026

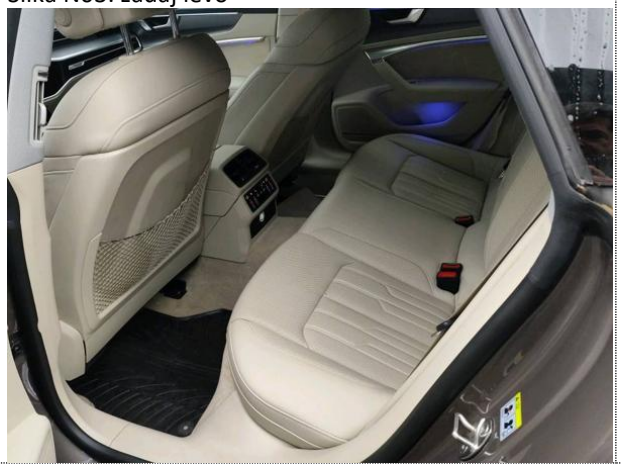
Notranjost vozila je v solidnem stanju.
Ugotovljene pomanjkljivosti:

- Pokrov - manjka
- Isofix pokrovi - manjka
- Sprednji levi sedež - poškodba

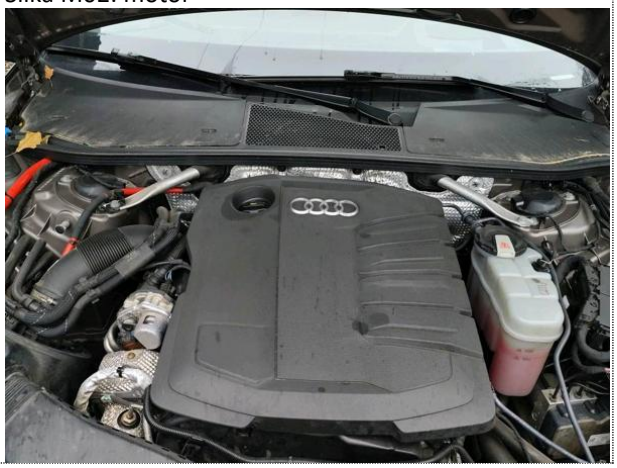
Slika M02: motor

Zadnji servis opravljen 18.09.2025 pri 190000 km**, glede na servisni interval je potrebno opraviti servis.**

Ob priklopu na diagnostično orodje so bile ugotovljene napake.
