## CENILNO POROČILO

OSEBNI AVTOMOBIL (M1)  
BMW i i3 / AUT.  
VIN: WBY8P210307K32588

Ljubljana, 04.02.2026

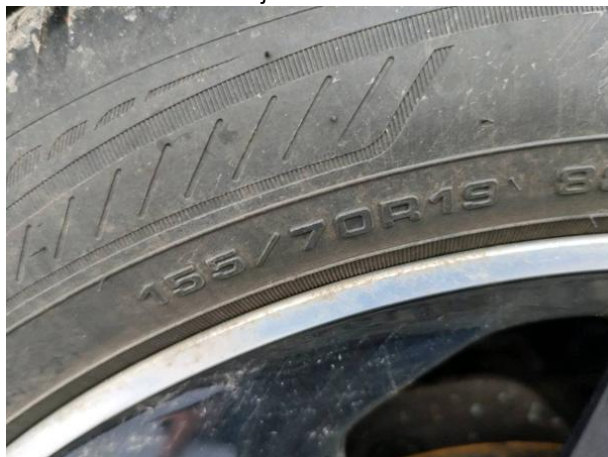
Slika G01: 1. os dimenzija

Pnevmatike so dimenzijsko ustrezne, starostno primerne in z dovolj profila.

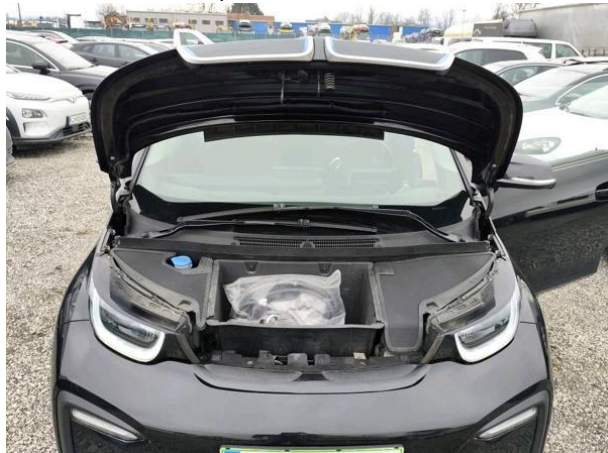
Slika M01: motorni prostor

Zadnji servis opravljen 09.01.2024 pri 51089 km, glede na servisni interval je potrebno opraviti servis.

**Ob priklopu na diagnostično orodje so bile ugotovljene napake.**

**Potreben servisni pregled in menjava zavorne tekočine.**
