## CENILNO POROČILO

OSEBNI AVTOMOBIL (M1)  
KIA XCEED / 1.5 / T  
VIN: U5YH5F15AML067690

Ljubljana, 16.02.2026

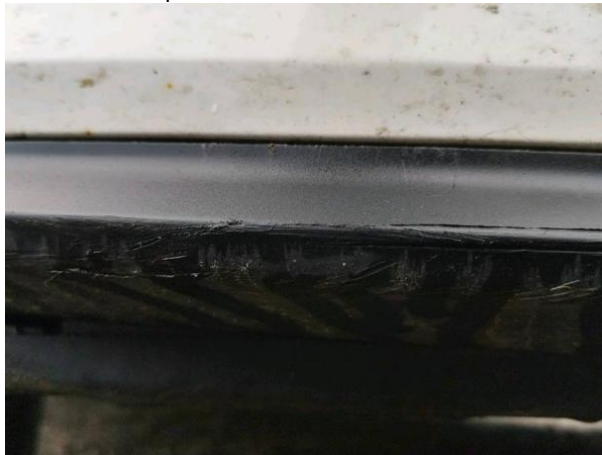
Slika R05: Sprednji odbijač - spodnji del

Slika R05-1: Popraskano

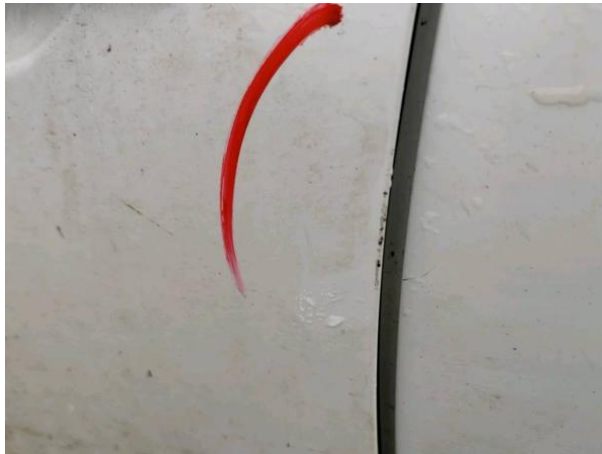
Slika R07: Sprednja vrata leva

Slika R07-1: Poškodba

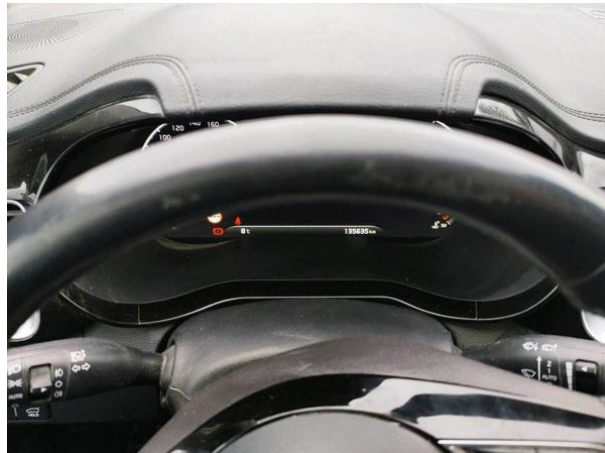
Slika N11-1: Poškodba

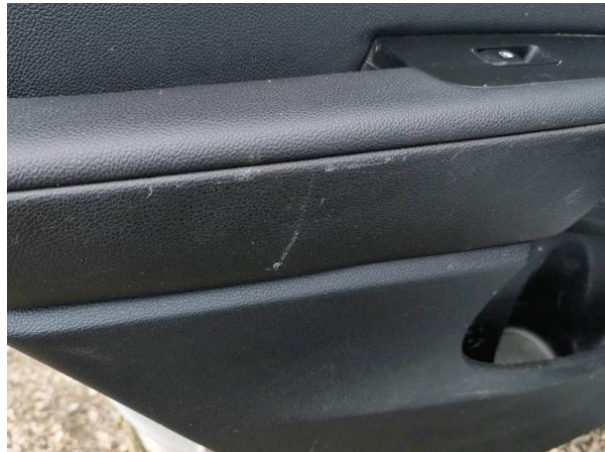
Slika N12: Notranja obloga vrat

Slika N12-1: Poškodba

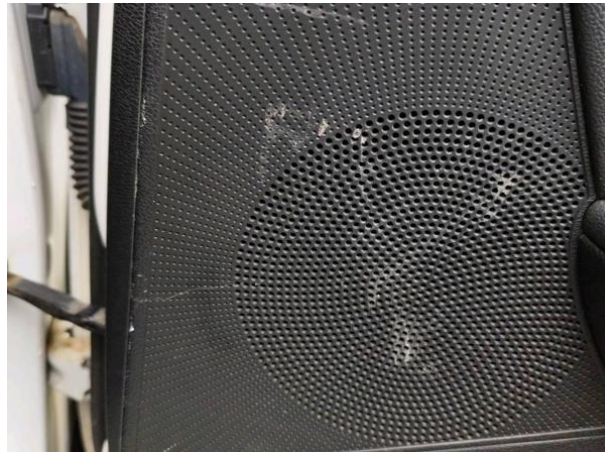
Slika N15: Notranja obloga vrat

Slika N15-1: Poškodba

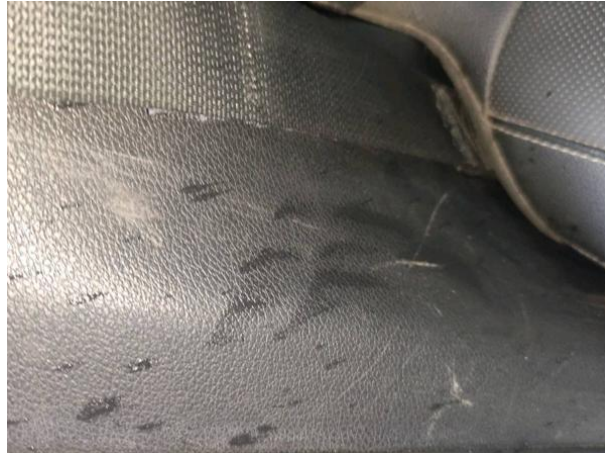
Slika N16-1: Poškodba
