## CENILNO POROČILO

OSEBNI AVTOMOBIL (M1)  
MERCEDES BENZ B / 180 d / AUT.  
VIN: W1K2470101J347277

Ljubljana, 24.03.2026

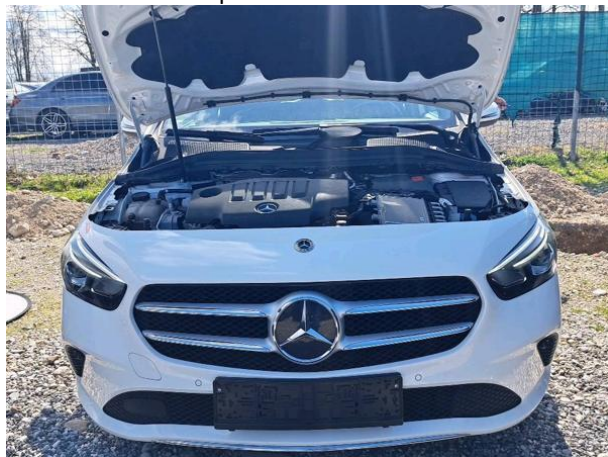
Slika M01: motorni prostor

Zadnji servis opravljen 06.09.2024 pri 157792 km, glede na servisni interval je potrebno opraviti servis.

Ob priklopu na diagnostično orodje so bile ugotovljene napake.
