## CENILNO POROČILO

OSEBNI AVTOMOBIL (M1)  
BMW X2 / xDrive 20 / d AUT.  
VIN: WBAYL110305N39193

Ljubljana, 10.11.2025

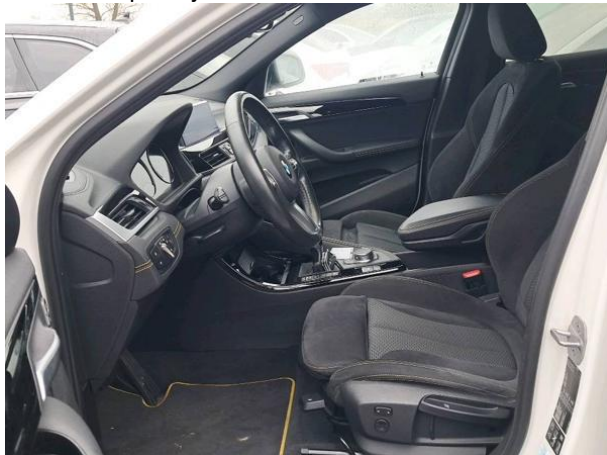
Slika N01: spredaj levo

Notranjost vozila je v solidnem stanju.

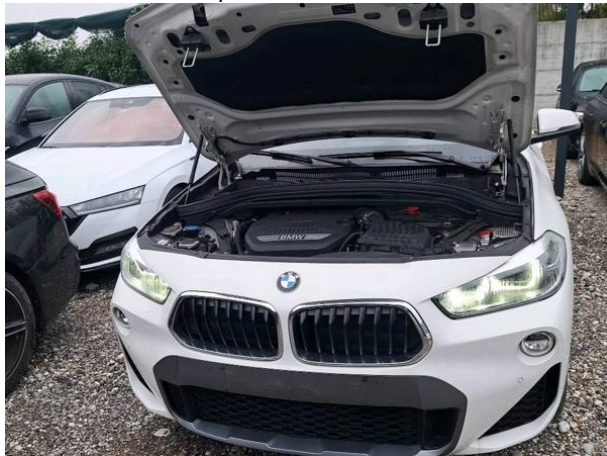
Slika M01: motorni prostor

Zadnji servis opravljen 12.07.2024 pri 130456 km, **glede na servisni interval je potrebno opraviti servis.**

**Ob priklopu na diagnostično orodje so bile ugotovljene napake.**
