## CENILNO POROČILO

OSEBNI AVTOMOBIL (M1)  
**BMW iX3 / / AUT.**  
VIN: **WBY41DU050S328470**

Ljubljana, 12.02.2026

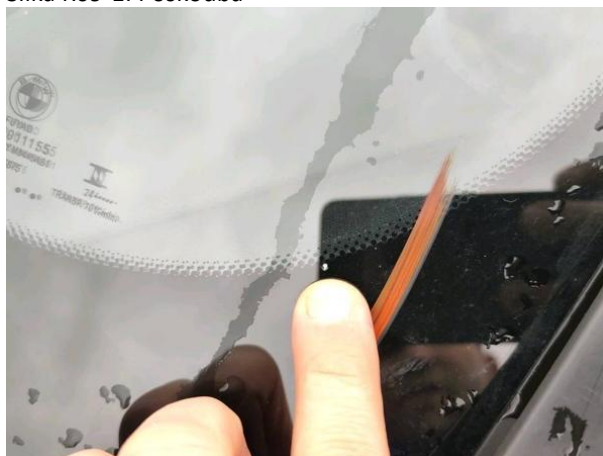
Slika R09-1: Poškodba

### Vetrobransko steklo lažje poškodovano.

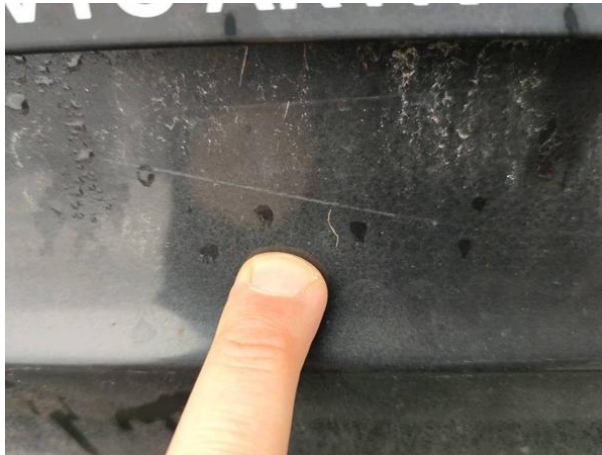
Slika R17-1: Poškodba

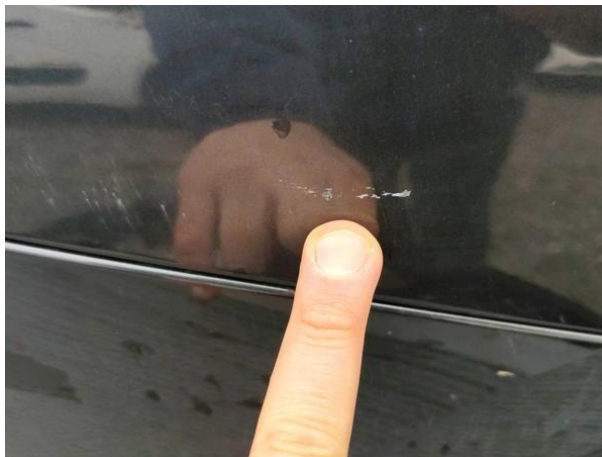
Slika R18-1: Poškodba

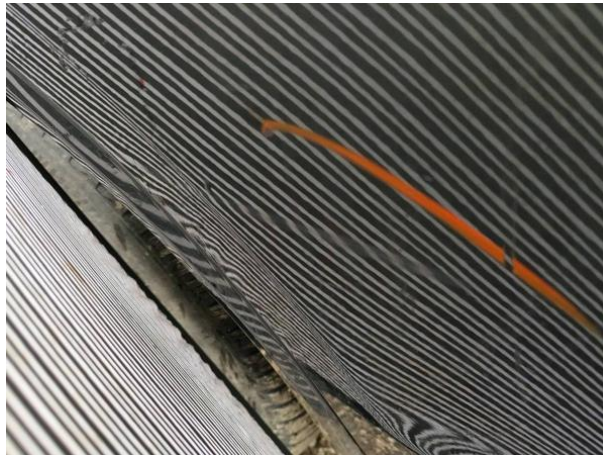
Slika R20-1: Poškodba

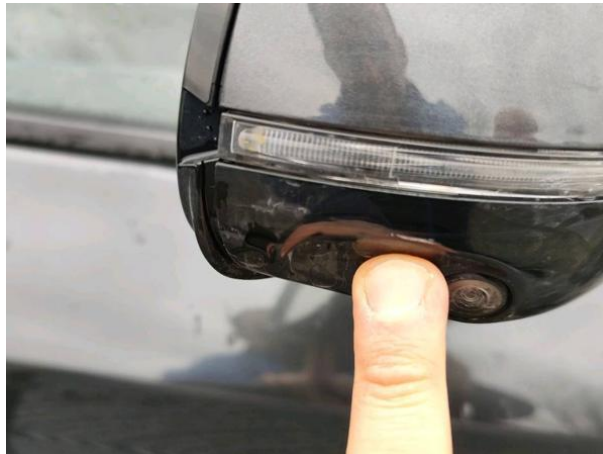
Slika R22-1: Poškodba

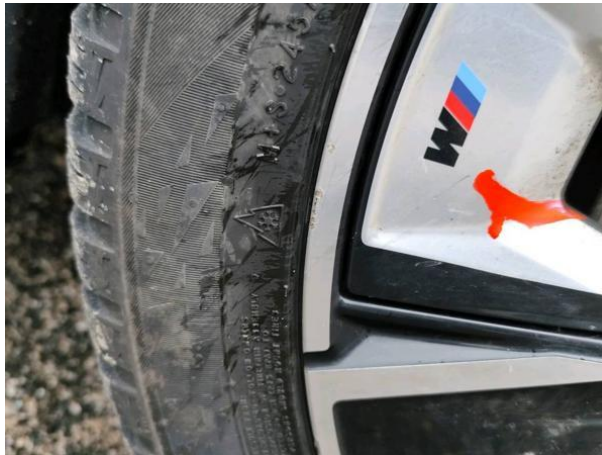
Slika R23-1: Poškodba
