## CENILNO POROČILO

OSEBNI AVTOMOBIL (M1)  
RENAULT ESPACE 1.6 DCI AUT  
VIN: VF1RFC00757818863

Ljubljana, 08.09.2026

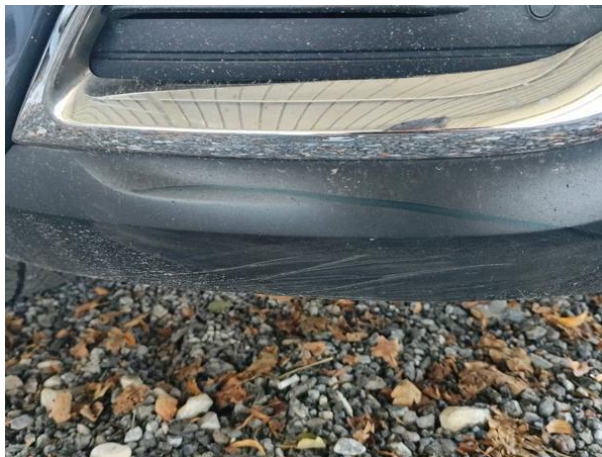
| Slika R04: Sprednji odbijač | Slika R04-1: Poškodba |

Slika R04-1: Poškodba

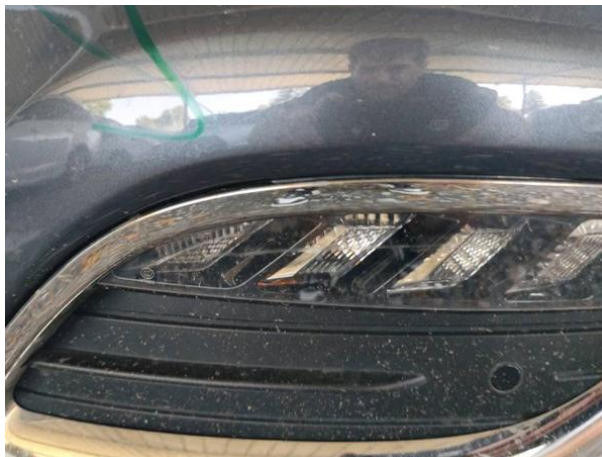
| Slika R05: Dnevna luč | Slika R05-1: Poškodba |

Slika R05-1: Poškodba

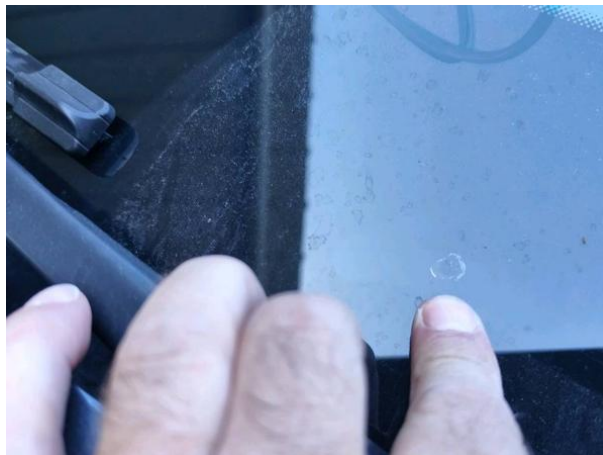
| Slika R07: Vetrobransko steklo | Slika R07-1: Poškodba |

Slika R07-1: Poškodba

**Vetrobransko steklo počeno**, ostala stekla in stekla vzratnih ogledal niso poškodovana. Brisalci so ustrezni.

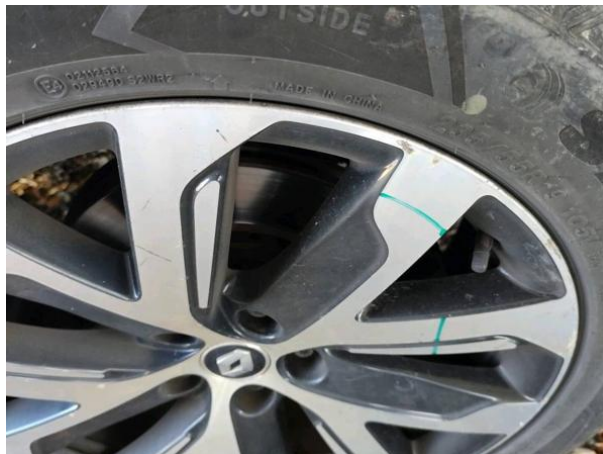
Slika R08: Al platišče

Slika R08-1: Poškodba

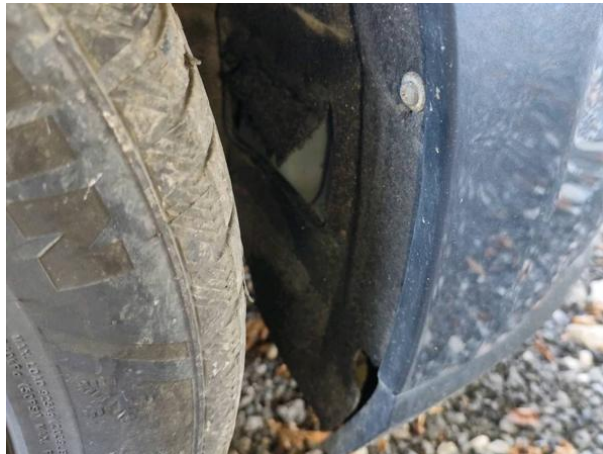
Slika R09: Obloga koloteka

Slika R09-1: Poškodba

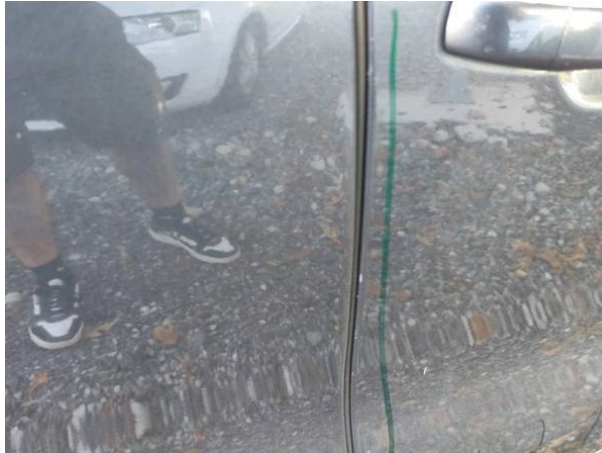
Slika R11: Sprednja vrata desna

Slika R11-1: Poškodba

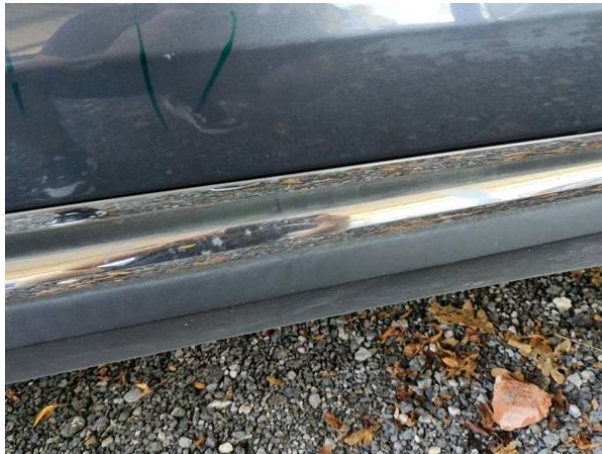
Slika R12: Letev

Slika R12-1: Poškodba

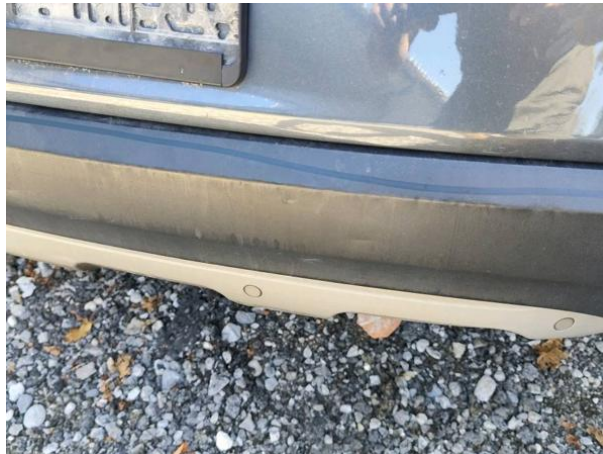
Slika R18: Zadnji odbijač

Slika R18-1: Poškodba

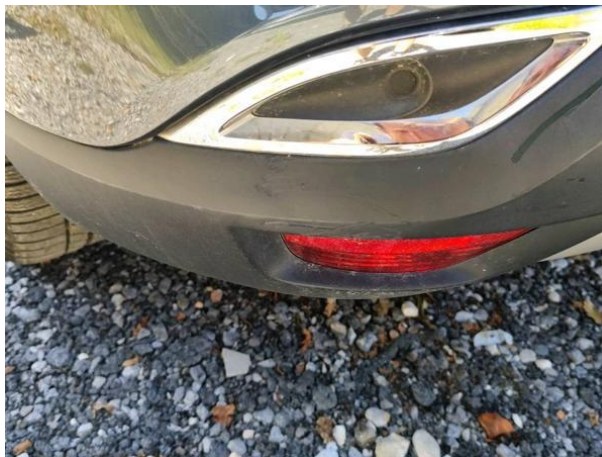
| Slika R19: Zadnji odbijač | Slika R19-1: Poškodba |

Slika R19-1: Poškodba

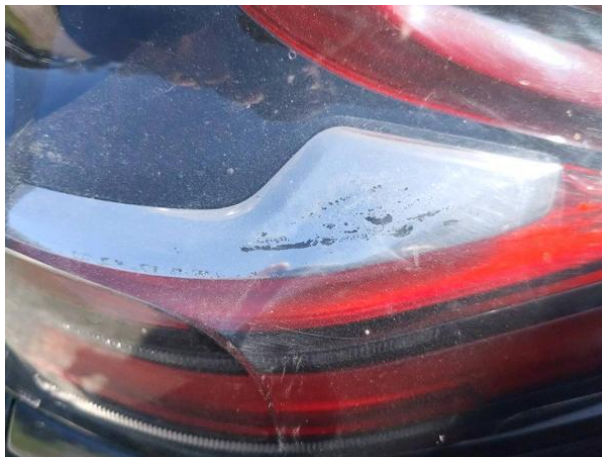
| Slika R20: Svetilo zadaj | Slika R20-1: Poškodba |

Slika R20-1: Poškodba

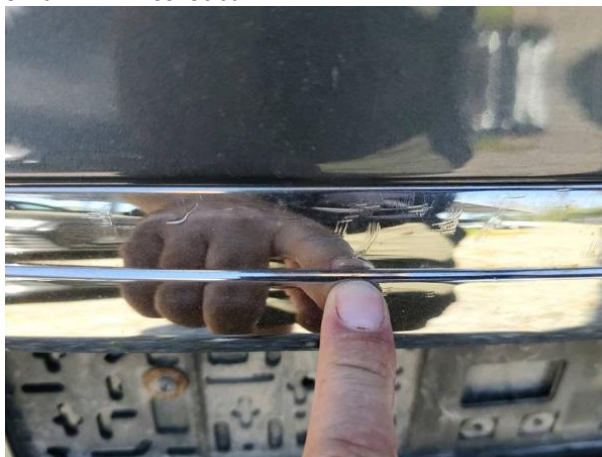
| Slika R21: Letev | Slika R21-1: Poškodba |

Slika R21-1: Poškodba

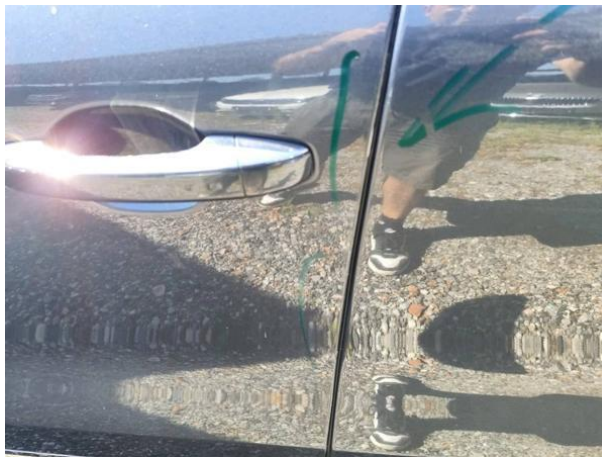
| Slika R25: Sprednja vrata leva | Slika R25-1: Poškodba laka |

Slika R25-1: Poškodba laka

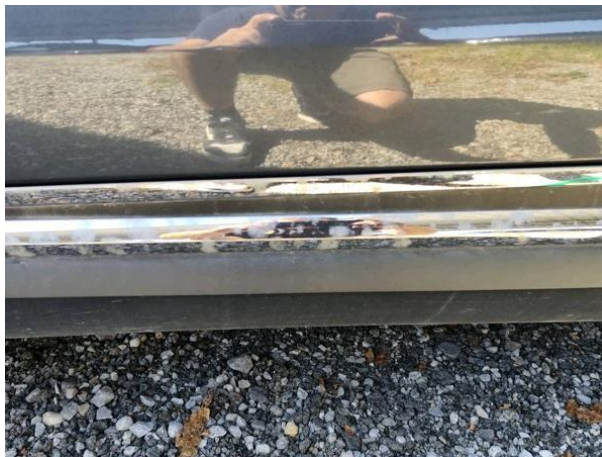
| Slika R26: Letev | Slika R26-1: Poškodba |

Slika R26-1: Poškodba
