## CENILNO POROČILO

OSEBNI AVTOMOBIL (M1)  
HONDA CIVIC / 1.8  
VIN: SHHFK2760CU000599

Ljubljana, 10.11.2025

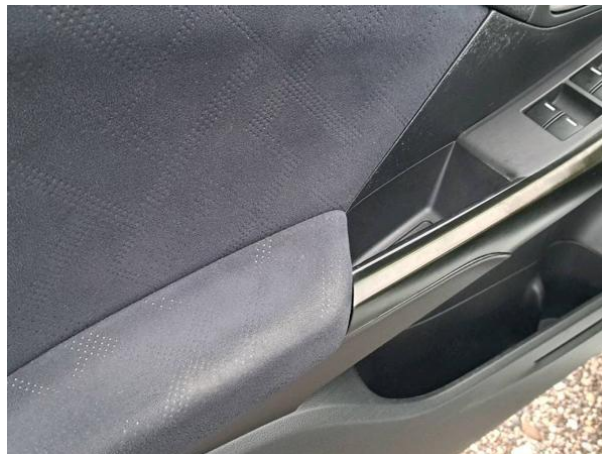
- Prestavna ročica - poškodba
- Notranja obloga vrat - poškodba
- Sprednji levi sedež - raztrgano
- Pokrov - manjka
- Prekritje vijakov - manjka
- Obroč volana -

Slika N06-1: Poškodba
