## CENILNO POROČILO

OSEBNI AVTOMOBIL (M1)  
PORSCHE 718 CAYMAN GT4 / / AUT.  
VIN: WP0ZZZ98ZMS283617

Ljubljana, 26.08.2025

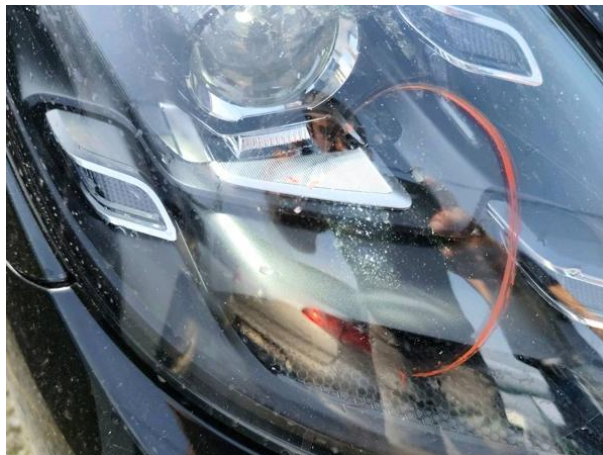
Slika R02-1: Poškodba

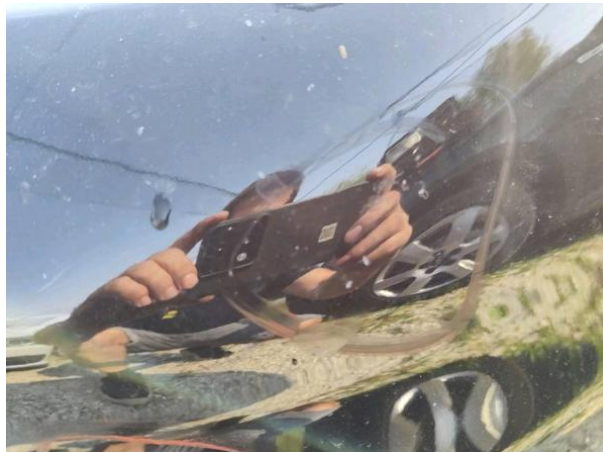
Slika R03-1: Poškodba laka

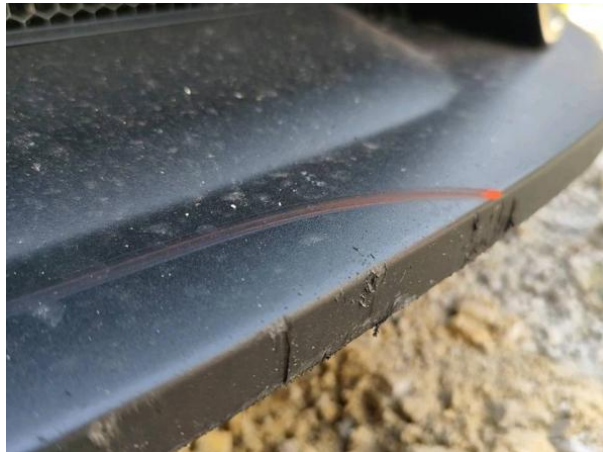
Slika R04-1: Poškodba

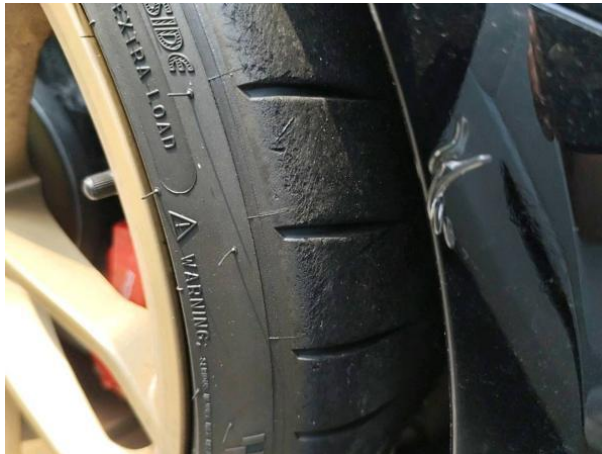
Slika R16-1: Poškodba

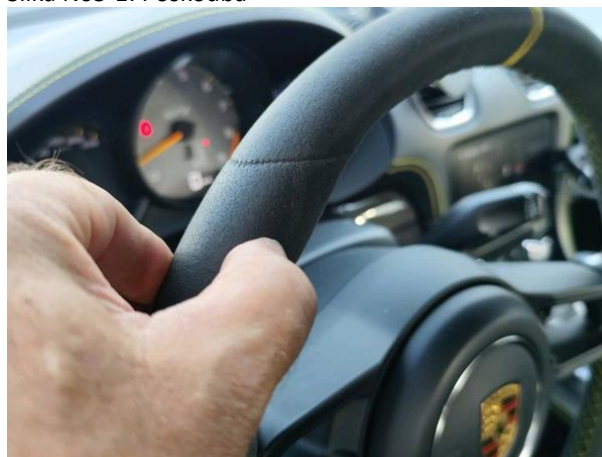
Slika N05-1: Poškodba

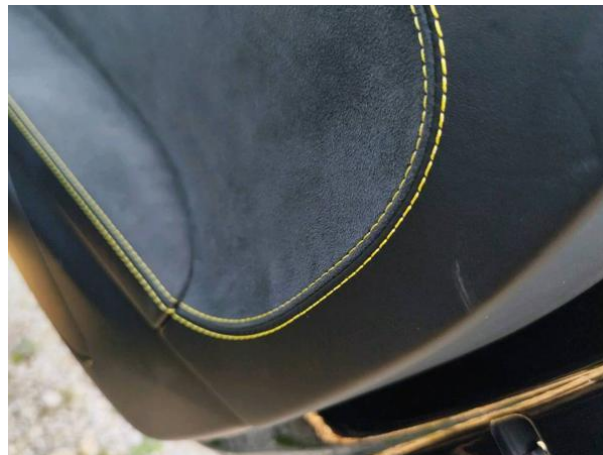
Slika N09-1: Poškodba

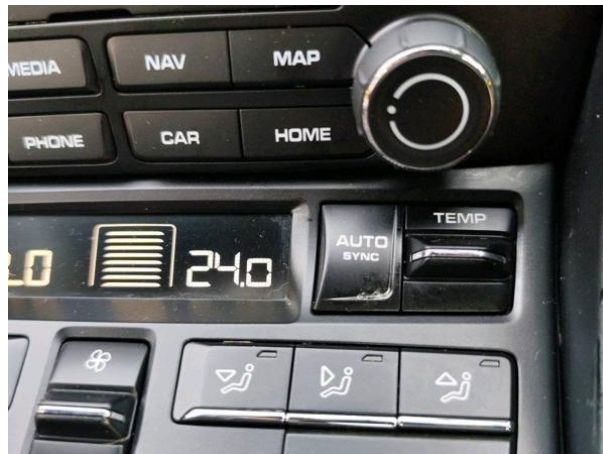
Slika N10-1: Poškodba
