## CENILNO POROČILO

OSEBNI AVTOMOBIL (M1)  
ŠKODA KAMIQ / 1.0 / TSI  
VIN: TMBGR6NW5N3113369

Ljubljana, 23.06.2026

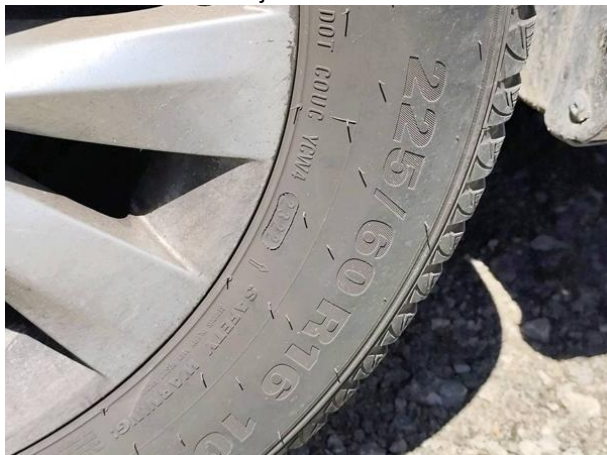
Slika G01: 1. os dimenzija

Pnevmatike so dimenzijsko ustrezne, starostno primerne in z dovolj profila.

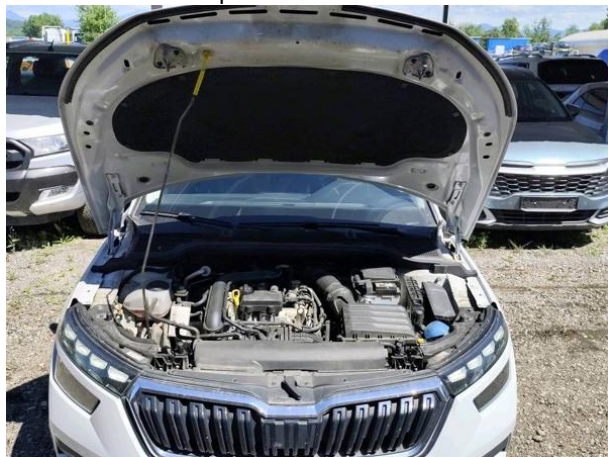
Slika M01: motorni prostor

Zadnji servis opravljen 13.05.2025 pri 134500 km, glede na servisni interval **je potrebno opraviti servis.**

Zapadel servis.

**Ob priklopu na diagnostično orodje so bile ugotovljene napake.**
