## CENILNO POROČILO

OSEBNI AVTOMOBIL (M1)  
RENAULT MEGANE CONQUEST 1.3  
VIN: VF1RJL00XUC363544

Ljubljana, 11.03.2026

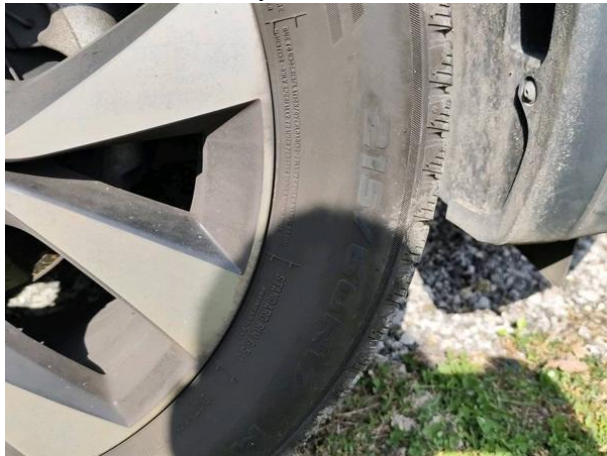
Slika G01: 1. os dimenzija

Pnevmatike so dimenzijsko ustrezne, starostno primerne in z dovolj profila.

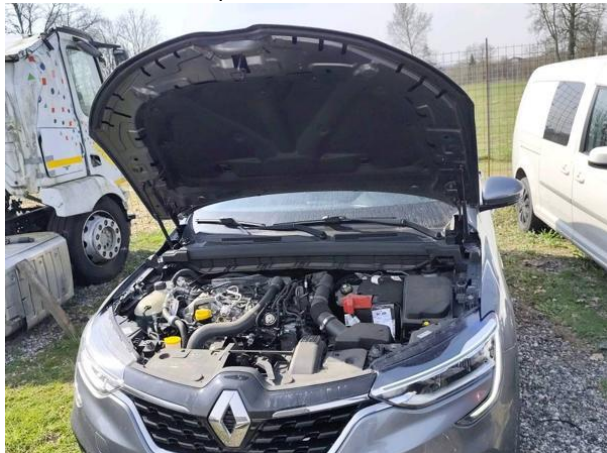
Slika M01: motorni prostor

Zadnji servis opravljen 04.12.2024 pri 40735 km, **glede na servisni interval je potrebno opraviti servis.**

**Zapadel servis.**
