## CENILNO POROČILO

OSEBNI AVTOMOBIL (M1)  
BMW X1 / xDrive20 / d AUT.  
VIN: WBA31AE0105V46315

Ljubljana, 16.09.2025

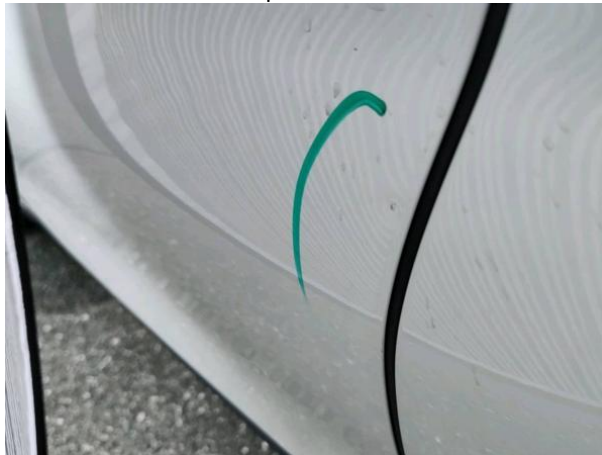
Slika R08: Sprednja vrata leva

Slika R08-1: Vdolbina in poškodba laka

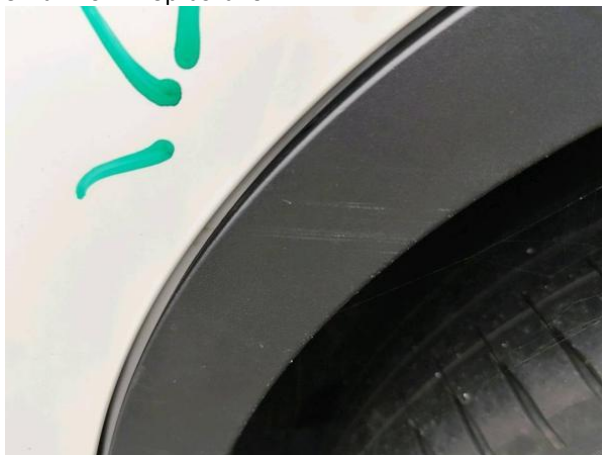
Slika R10: Stranica leva - pvc obloga

Slika R10-1: Popraskano
