## CENILNO POROČILO

OSEBNI AVTOMOBIL (M1)  
**BMW 320 / TOURING / d xDrive AUT.**  
VIN: **WBA31DZ070FM61159**

Ljubljana, 12.11.2025

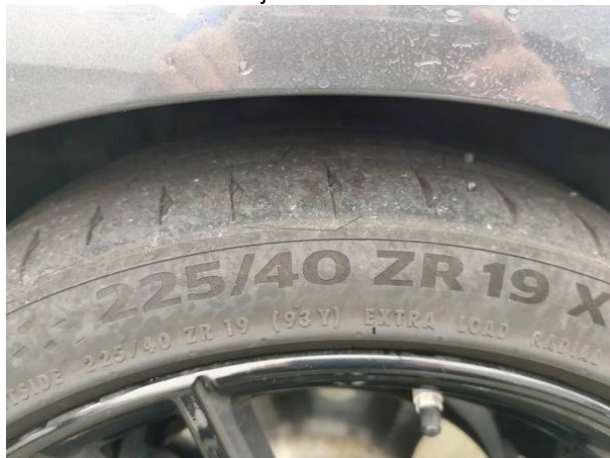
Slika G01: 1. os dimenzija

Pnevmatike so dimenzijsko ustrezne, starostno primerne in z nizkim profilom in poškodbo zadnje desne pnevmatike.

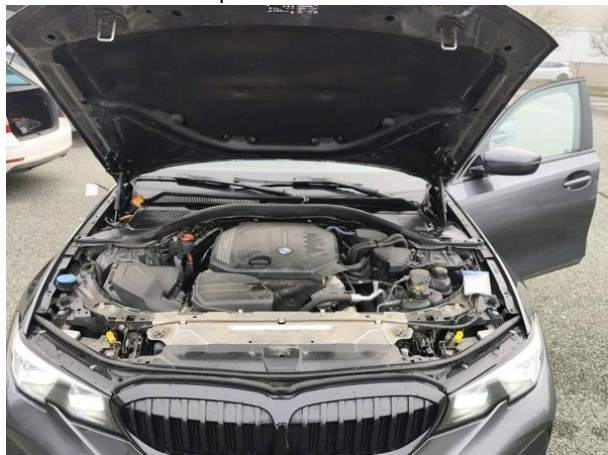
Slika M01: motorni prostor

**Ob priklopu na diagnostično orodje so bile ugotovljene napake.**
