## CENILNO POROČILO

OSEBNI AVTOMOBIL (M1)  
OPEL ASTRA / GTC 1.4 / 16V TURBO  
VIN: W0LPF2EU2CG128741

Ljubljana, 28.01.2026

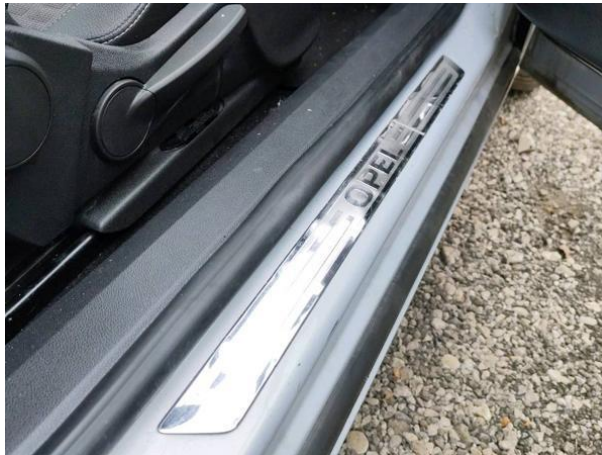
| Slika R01: Okvir vrat | Slika R01-1: Poškodba |

Slika R01-1: Poškodba

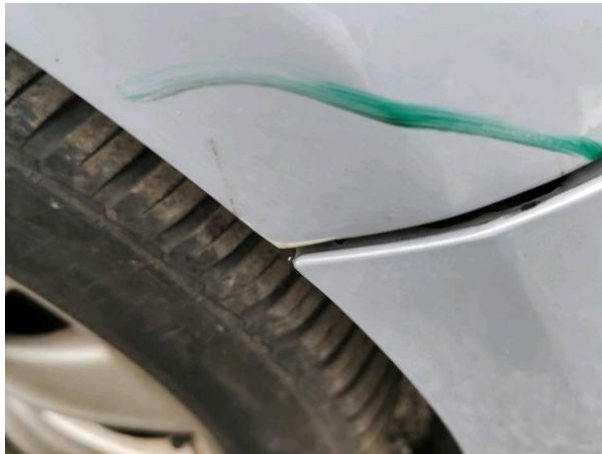
| Slika R03: Blatnik desni | Slika R03-1: Poškodba |

Slika R03-1: Poškodba

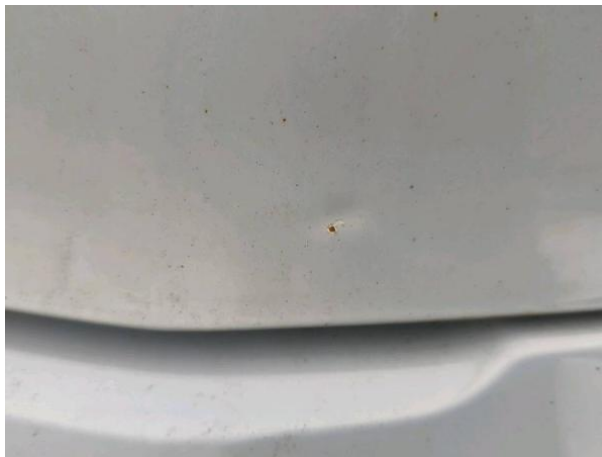
| Slika R13: Pokrov prtljažnika | Slika R13-1: Poškodba |

Slika R13-1: Poškodba

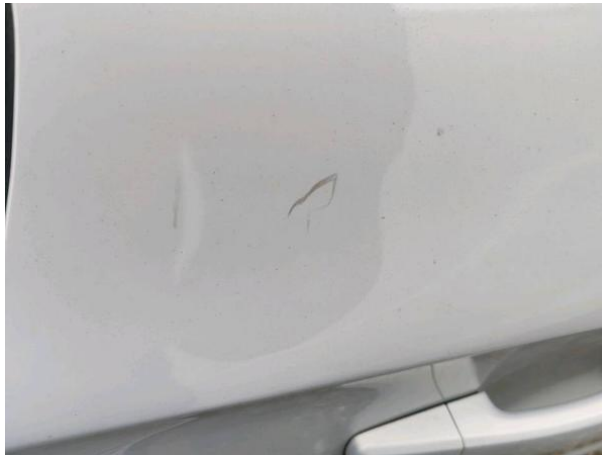
| Slika R16: Sprednja vrata desna | Slika R16-1: Poškodba |

Slika R16-1: Poškodba

- stranica leva
- stranica desna
- sprednja vrata desna

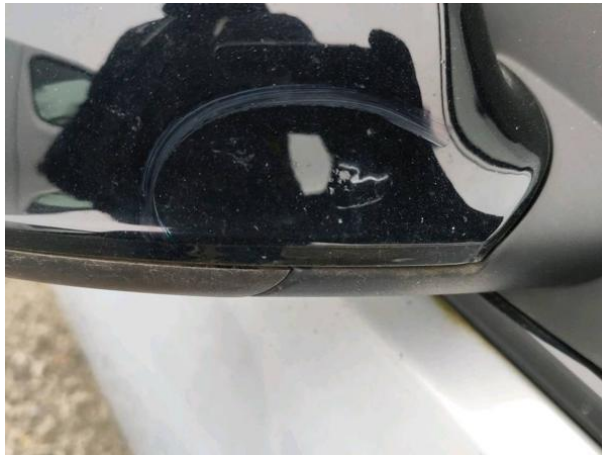
| Slika R17: Vzratno ogledalo desno | Slika R17-1: Poškodba |

Slika R17-1: Poškodba

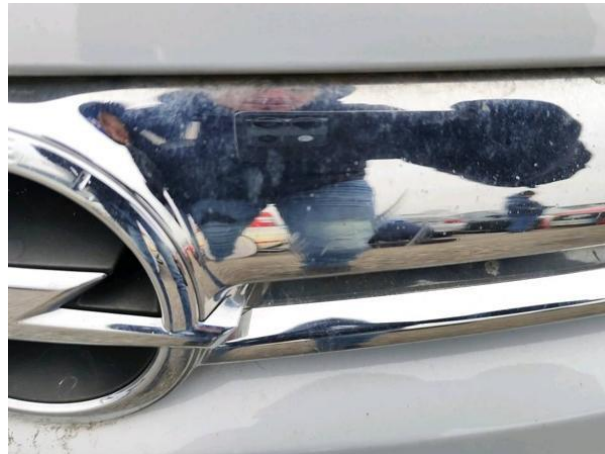
| Slika R21: Maska odbijača | Slika R21-1: Poškodba |

Slika R21-1: Poškodba
