CENILNO POROČILO

OSEBNI AVTOMOBIL (M1)
ŠKODA KAMIQ 1.0 TSI
VIN: TMBGP7NW8L3146570

Ljubljana, 22.05.2026

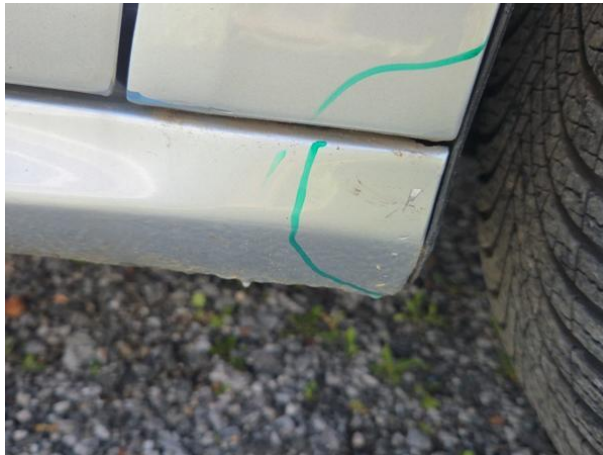
Slika R05: Prag levi

Slika R05-1: Poškodba laka

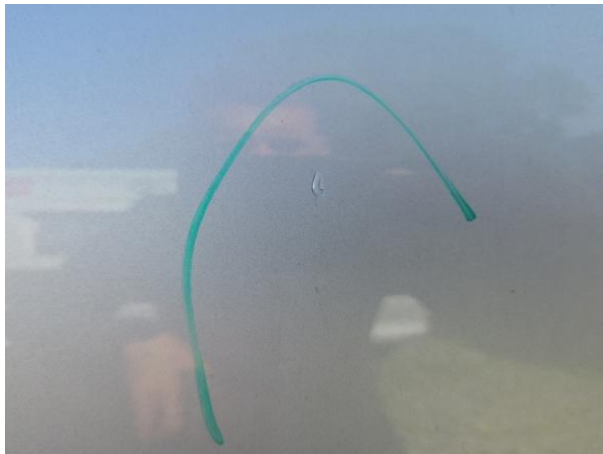
Slika R07: Sprednja vrata desna

Slika R07-1: Poškodba laka

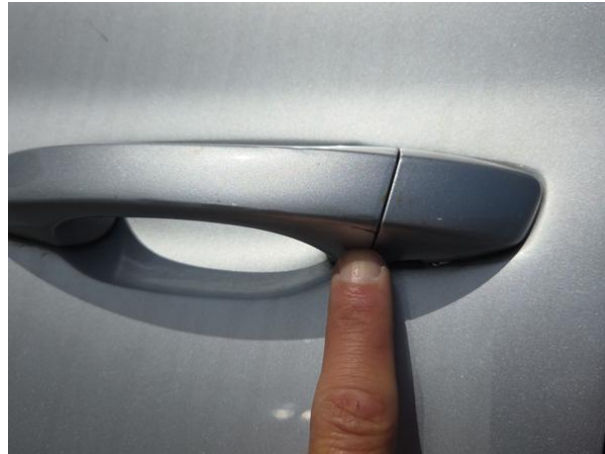
Slika R15: Sprednja vrata leva

Slika R15-1: Poškodba

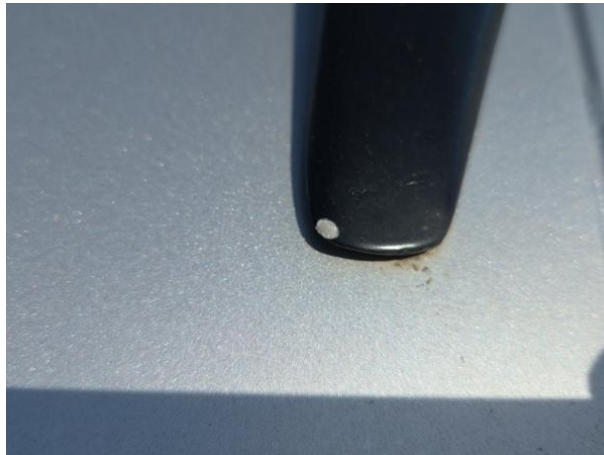
Slika R20: Streha

Slika R20-1: Poškodba laka

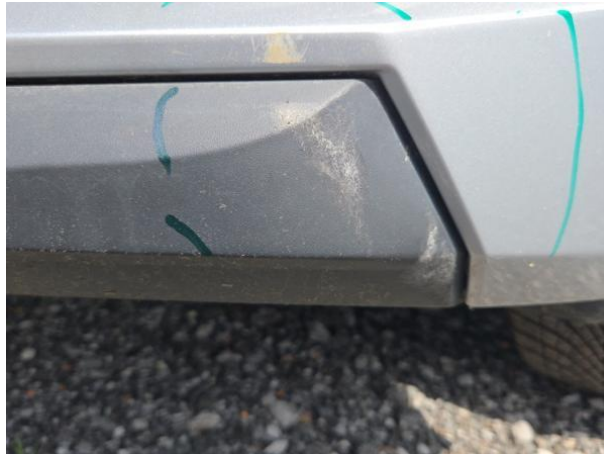
Slika R21: Sprednji odbijač

Slika R21-1: Poškodba

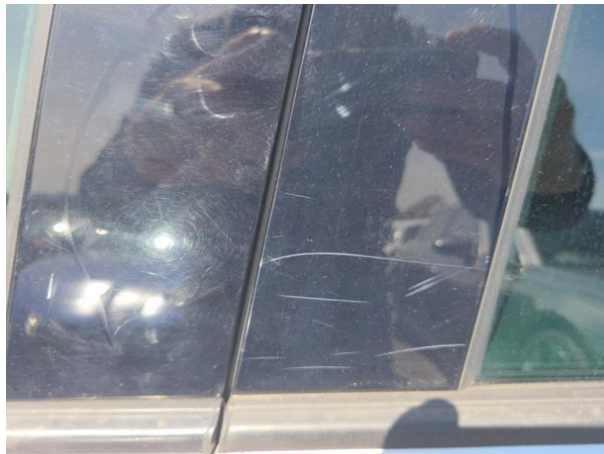
Slika R22: Obloga vrat

Slika R22-1: Poškodba
