AMZS d.o.o.
Cenitve in ostali pregledi vozil
Dunajska 128a
1000 Ljubljana

CENILNO POROČILO

OSEBNI AVTOMOBIL (M1)
RENAULT MEGANE E-TECH ELECTRIC
VIN: VF1RCB00569893621

Ljubljana, 23.03.2026

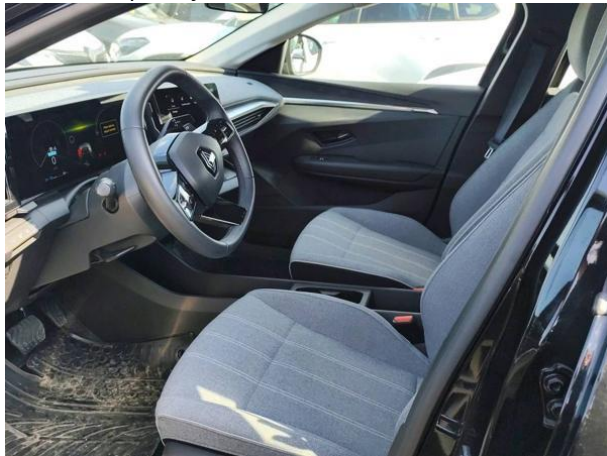
Slika N01: spredaj levo

Notranjost vozila je v solidnem stanju.

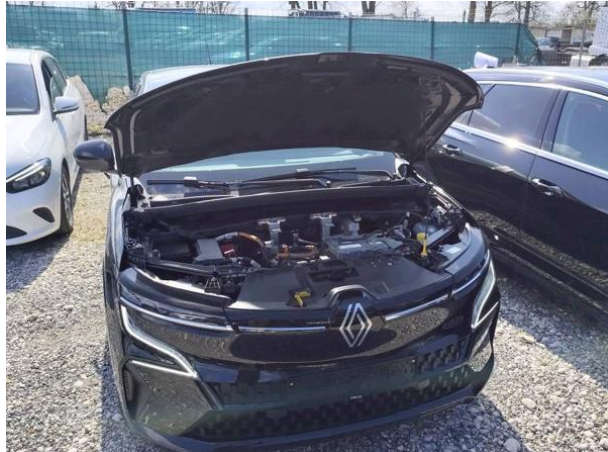
Slika M01: motorni prostor

Glede na servisni interval ni potrebno opraviti servisa.

Ob priklopu na diagnostično orodje so bile ugotovljene napake.
