## CENILNO POROČILO

OSEBNI AVTOMOBIL (M1)  
TOYOTA COROLLA 1.8 HYBRID  
VIN: SB1Z93BE60E223366

Ljubljana, 22.05.2026

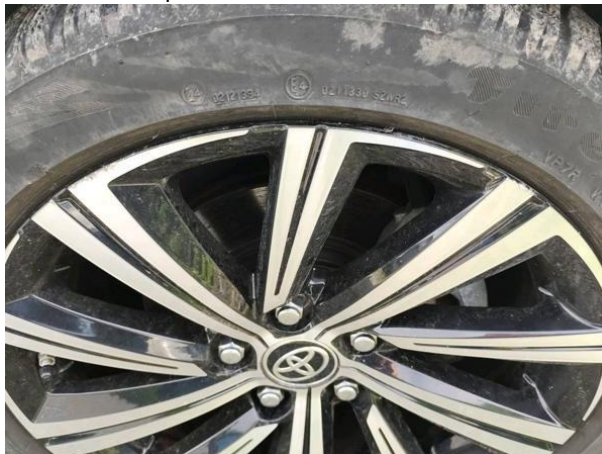
Slika R16: Al platišče

Slika R16-1: Popraskano

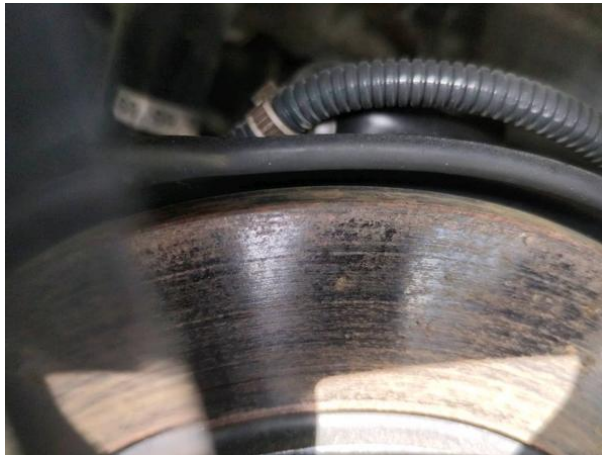
Slika R17: Zavore

Slika R17-1: Poškodba
