## CENILNO POROČILO

OSEBNI AVTOMOBIL (M1)  
FORD FOCUS / 1.0 / EB 92 M6  
VIN: WF0PXXGCHPMC81905

Ljubljana, 04.02.2023

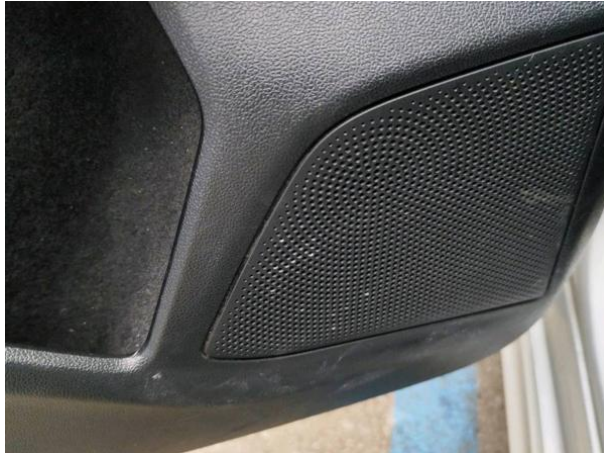
Slika N10-1: Poškodba
