CENILNO POROČILO

OSEBNI AVTOMOBIL (M1)
CUPRA FORMENTOR / 1.5 / TSI AUT.
VIN: VSSZZZKMZNR035562

Ljubljana, 24.09.2025

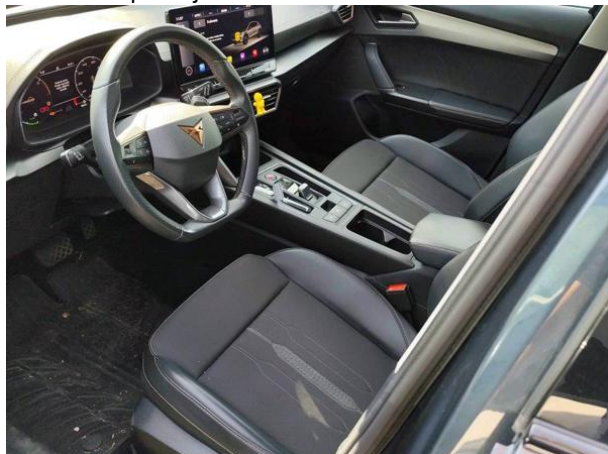
Slika N01: spredaj levo

- Čiščenje notranjosti vozila - umazanija

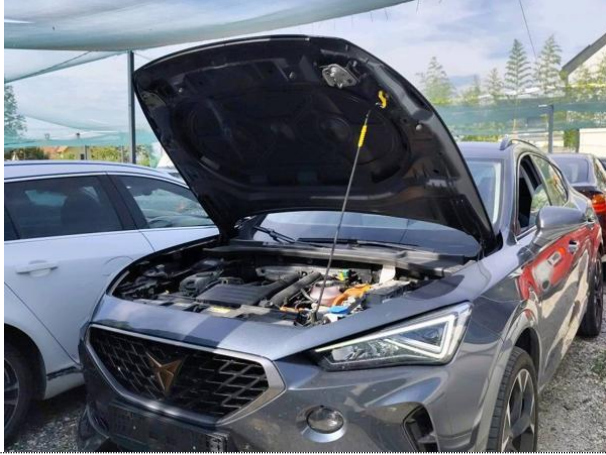
Slika M01: motorni prostor

Zadnji servis opravljen 30.12.2024 pri 35089 km, **glede na servisni interval je potrebno opraviti servis.**

Ob priklopu na diagnostično orodje so bile ugotovljene napake.
