## CENILNO POROČILO

OSEBNI AVTOMOBIL (M1)  
KIA XCEED / 1.5 / T  
VIN: U5YH5F15AML067690

Ljubljana, 16.02.2026

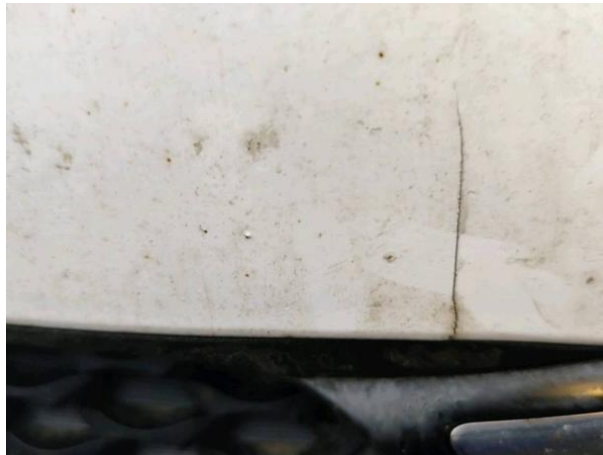
Slika R18: Sprednji odbijač

Slika R18-1: Počeno

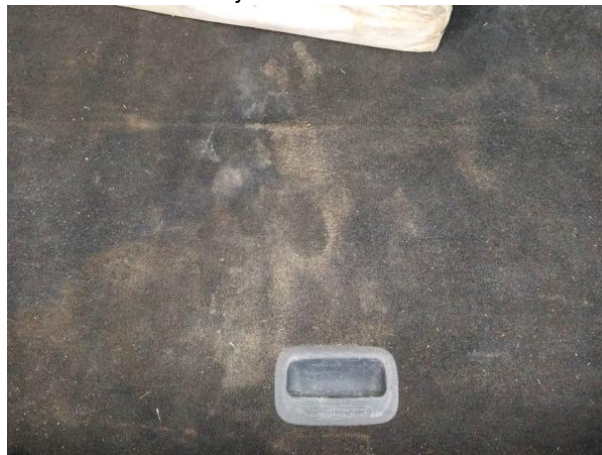
Slika N05-1: Umazanija

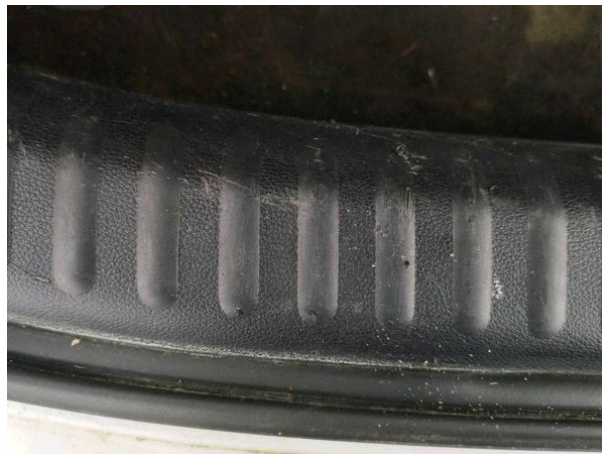
Slika N06-1: Poškodba

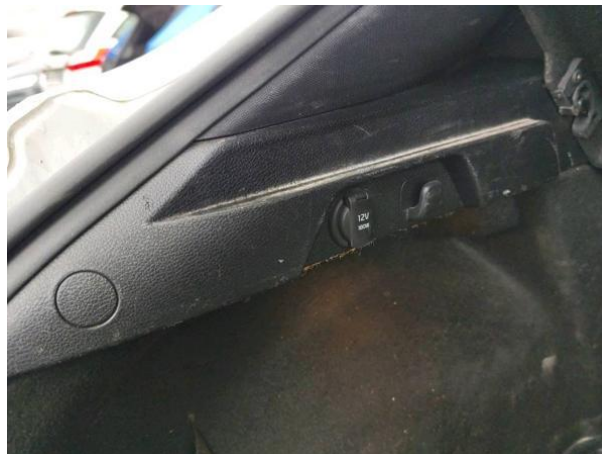
Slika N07-1: Poškodba

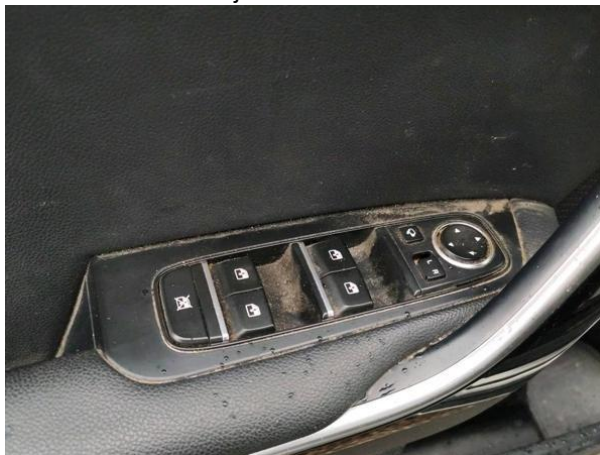
Slika N08-1: Umazanija

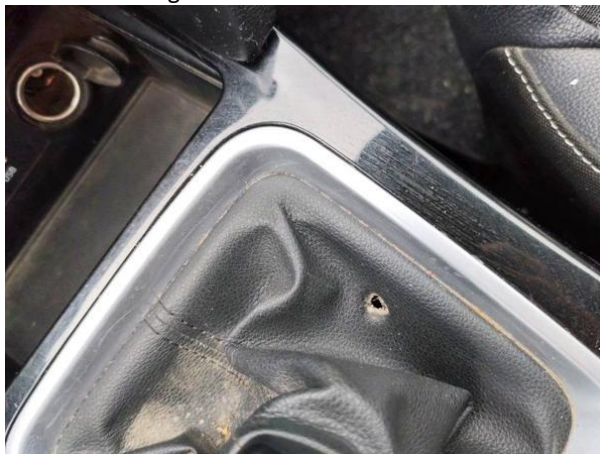
Slika N09-1: Ožgano

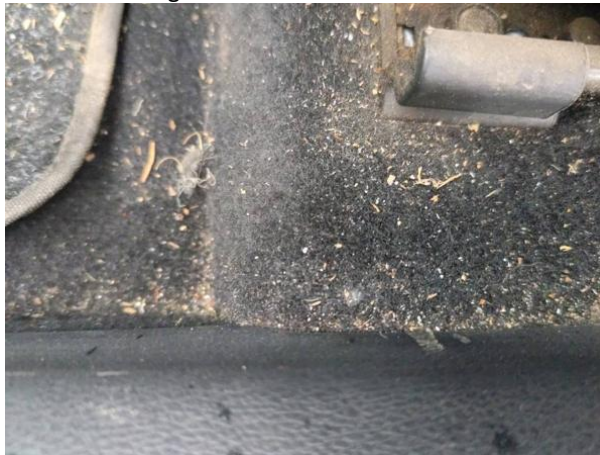
Slika N10-1: Ožgano

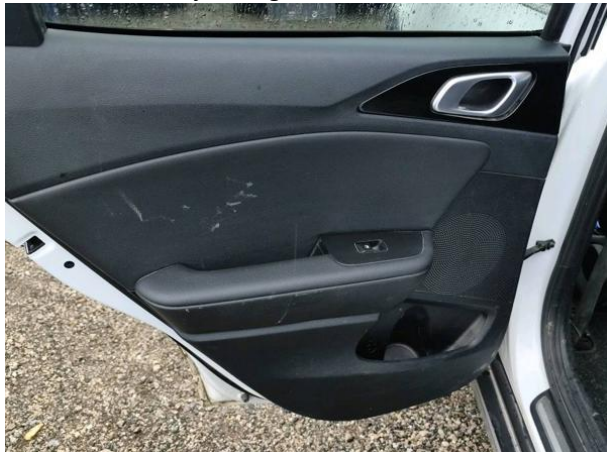
Slika N12: Notranja obloga vrat

Slika N12-1: Poškodba

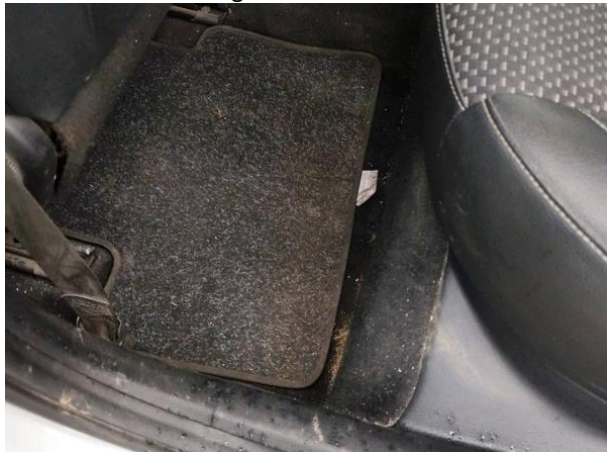
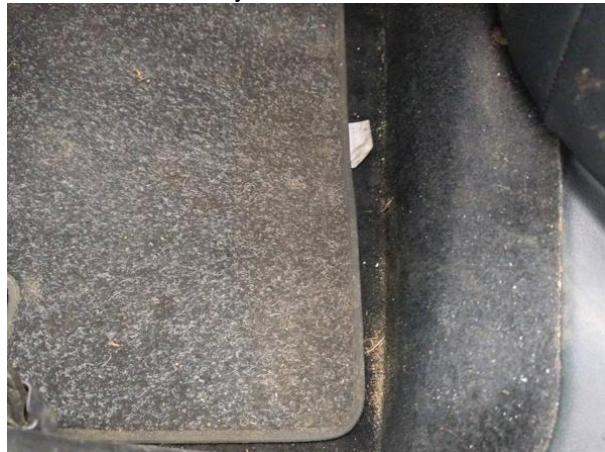
Slika N13: Talna obloga

Slika N13-1: Umazanija

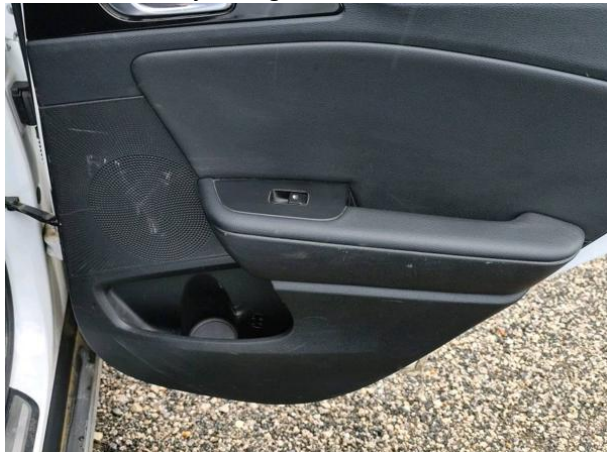
Slika N15: Notranja obloga vrat

Slika N15-1: Poškodba

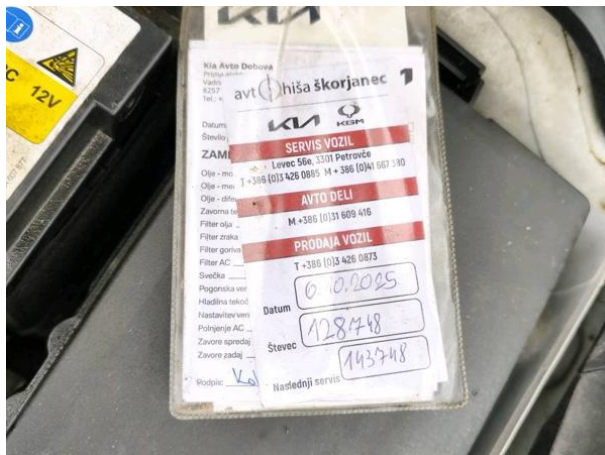
Zadnji servis opravljen 06.10.2025 pri 128748 km, glede na servisni interval ni potrebno opraviti servisa.

Slika M03: servisni listek
