## CENILNO POROČILO

OSEBNI AVTOMOBIL (M1)  
BMW i3 / / AUT.  
VIN: WBY8P210707K10187

Ljubljana, 12.02.2026

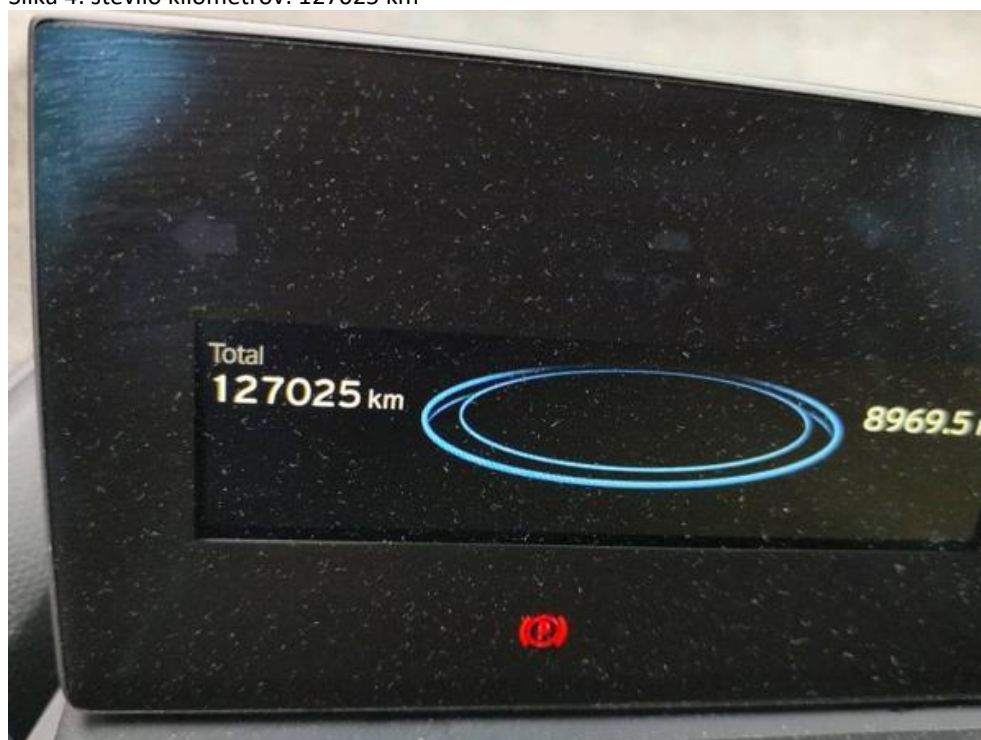
Slika 4: število kilometrov: 127025 km

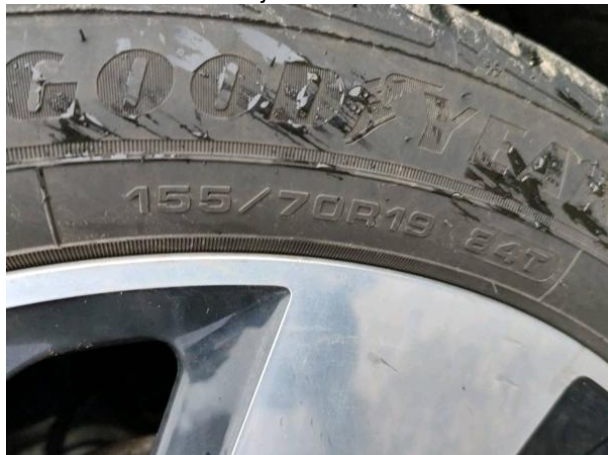
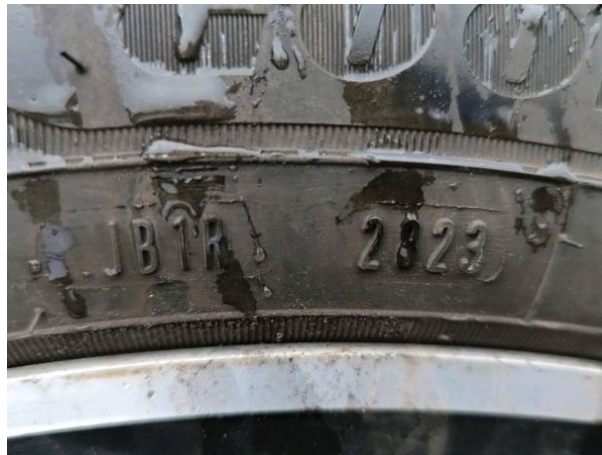
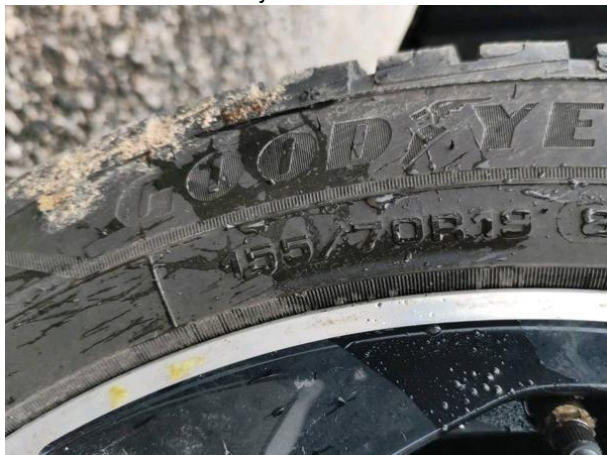
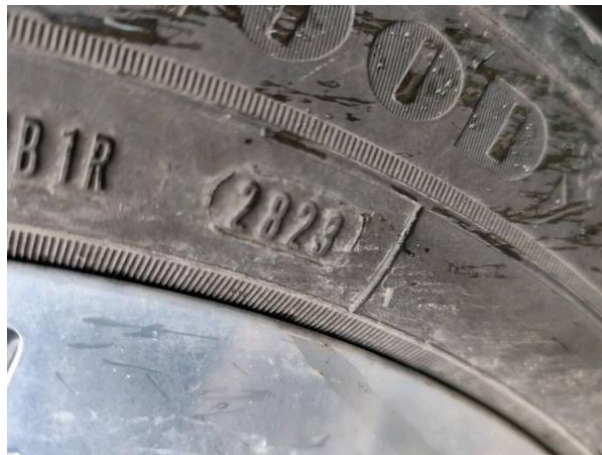
Pnevmatike so dimenzijsko ustrezne, starostno primerne in z dovolj profila.

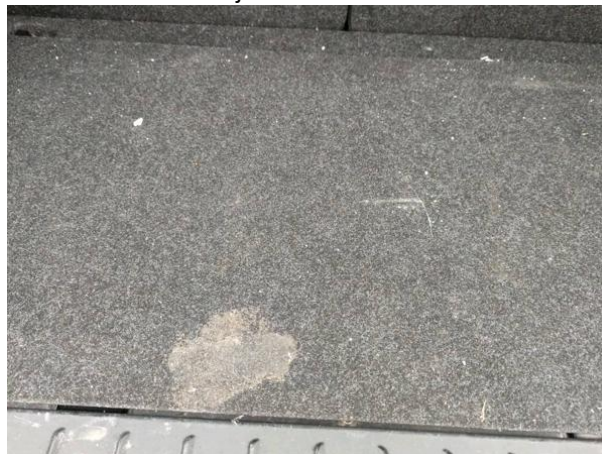
Slika N07-1: Umazanija

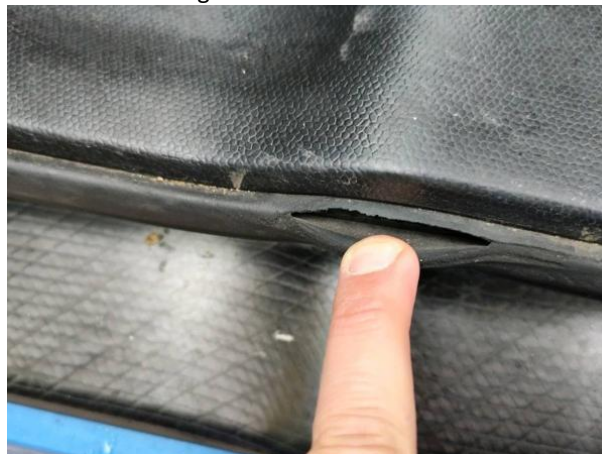
Slika N10-1: Raztrgano

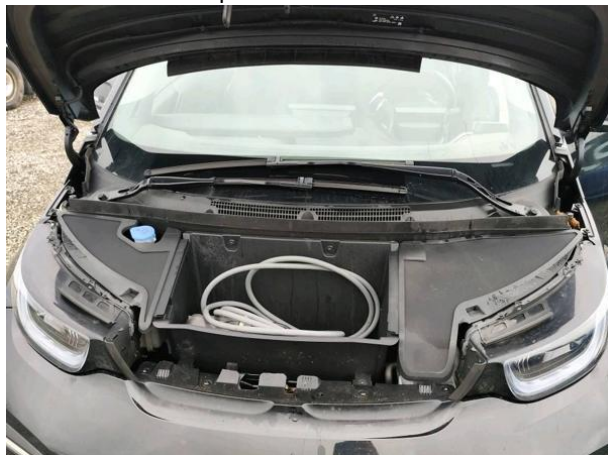
Slika M01: motorni prostor

**Ob priklopu na diagnostično orodje so bile ugotovljene napake.**
