## CENILNO POROČILO

OSEBNI AVTOMOBIL (M1)  
**BMW iX3 / / AUT.**  
VIN: **WBY41DU050S328470**

Ljubljana, 12.02.2026

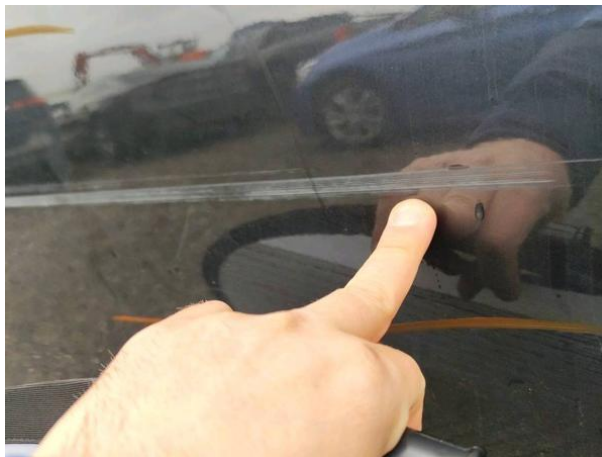
Slika R11-1: Poškodba laka

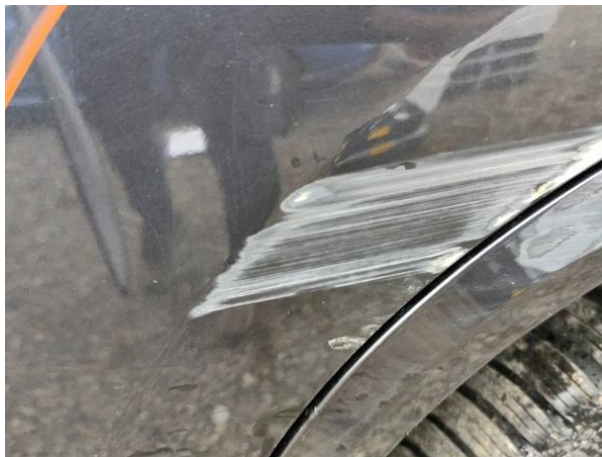
Slika R12-1: Poškodba laka

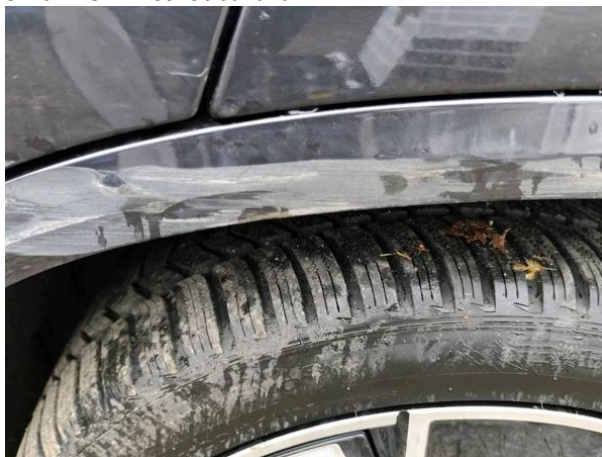
Slika R13-1: Poškodba laka

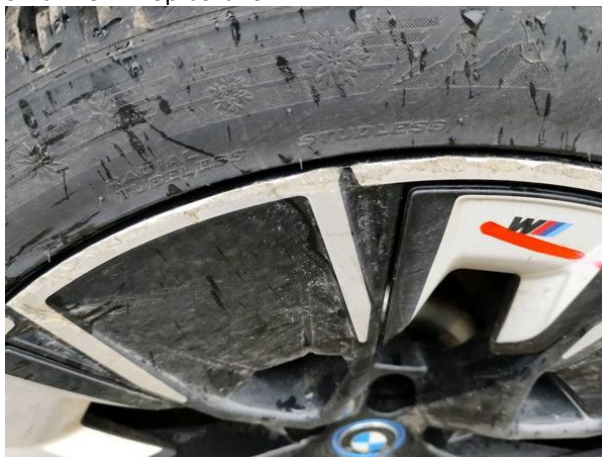
Slika R19-1: Popraskano

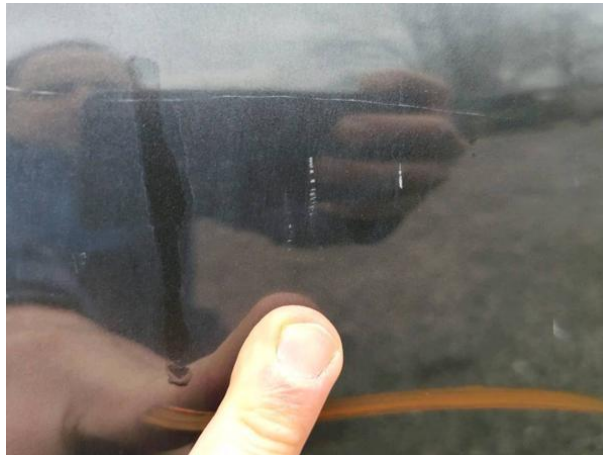
Slika R21-1: Poškodba laka

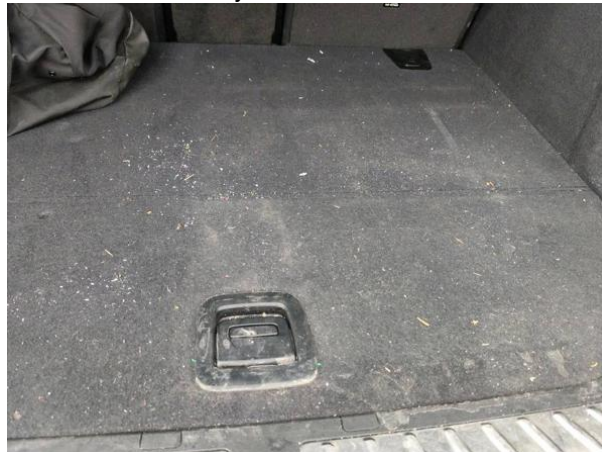
Slika N05-1: Umazanija

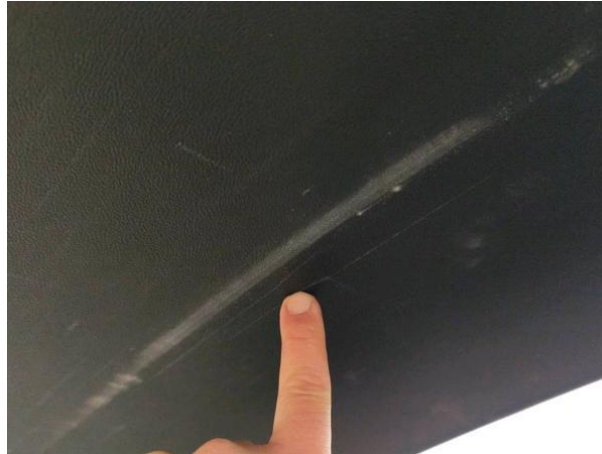
Slika N06-1: Poškodba

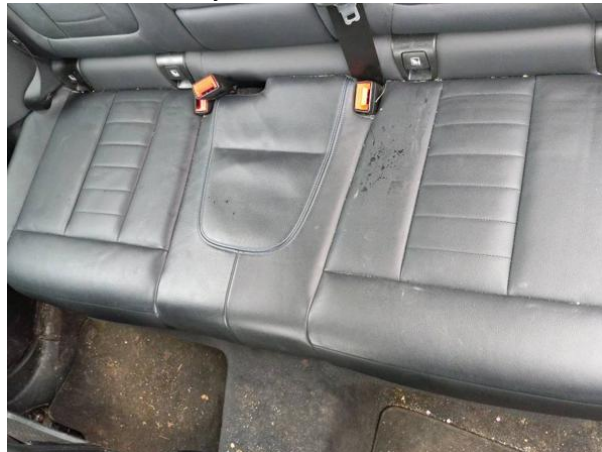
Slika N08: Umazanija

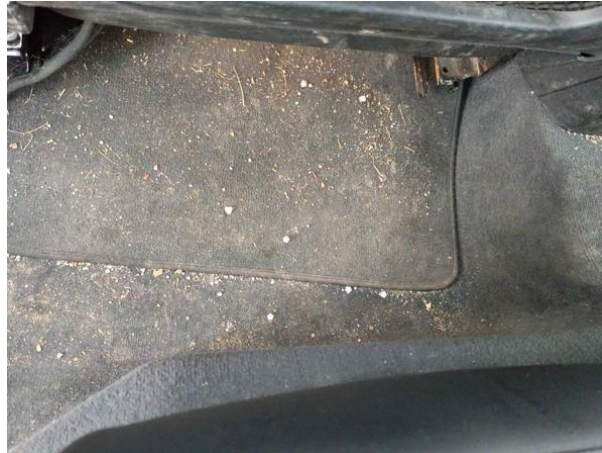
Slika N09: Umazanija

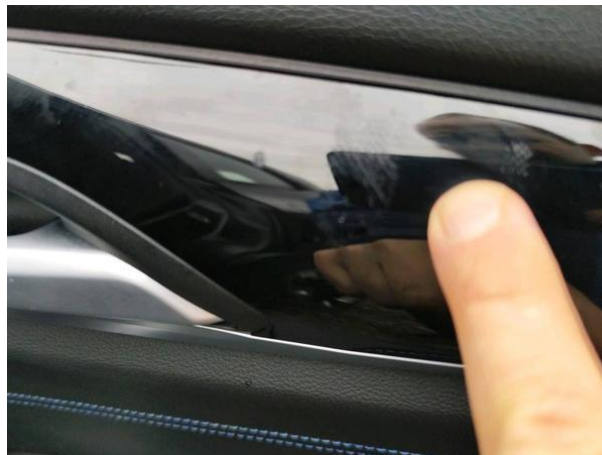
Slika N10: Poškodba

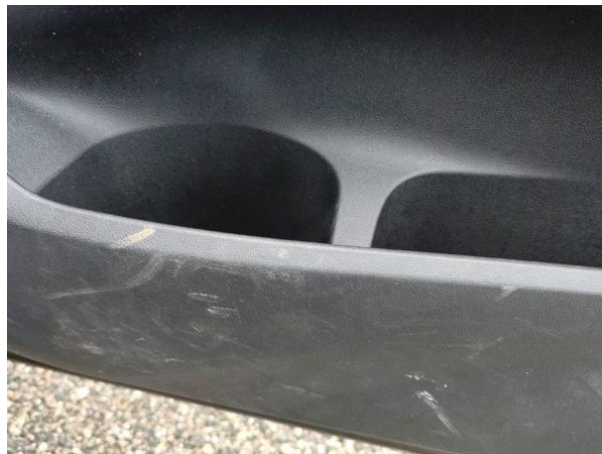
Slika N11: Poškodba

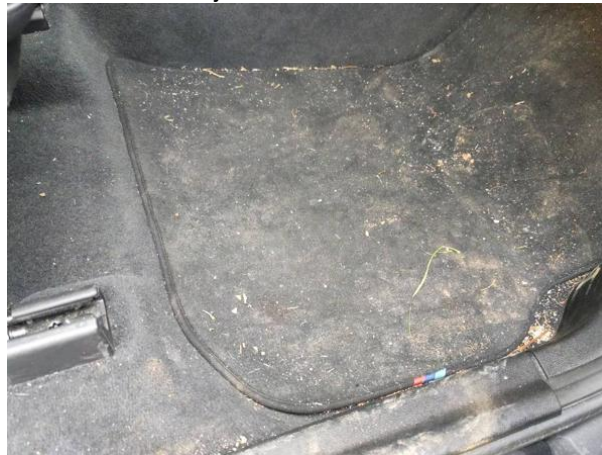
Slika N12: Umazanija

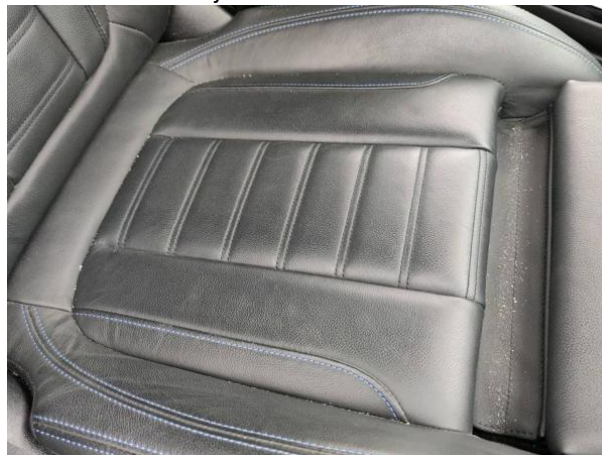
Slika N13: Umazanija

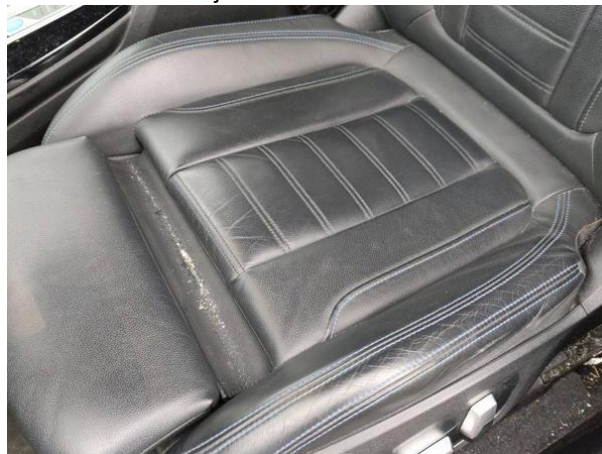
Slika N14: Umazanija
