## CENILNO POROČILO

OSEBNI AVTOMOBIL (M1)  
RENAULT ESPACE 1.6 DCI AUT  
VIN: VF1RFC00757818863

Ljubljana, 08.09.2026

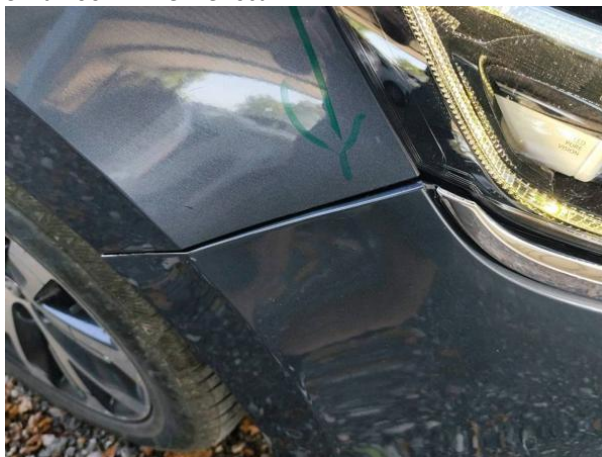
| Slika R06: Sprednji odbijač | Slika R06-1: Izven ležišča |

Slika R06-1: Izven ležišča

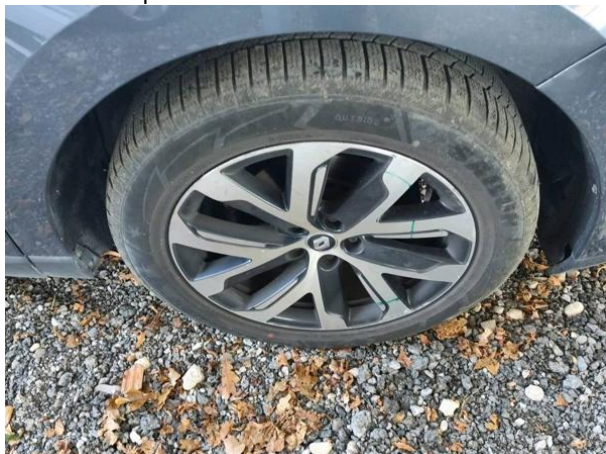
Slika R08: Al platišče

Slika R08-1: Poškodba

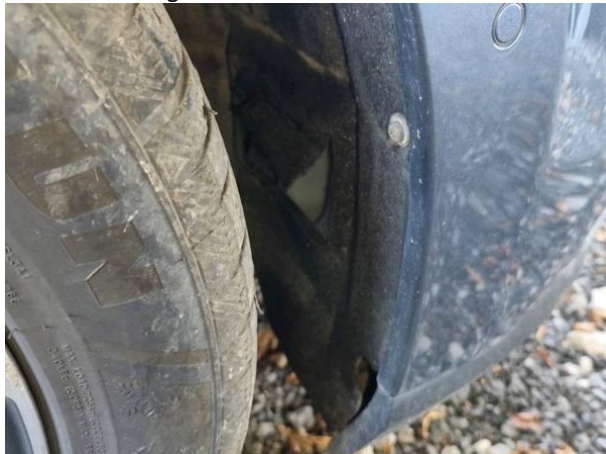
Slika R09: Obloga koloteka

Slika R09-1: Poškodba

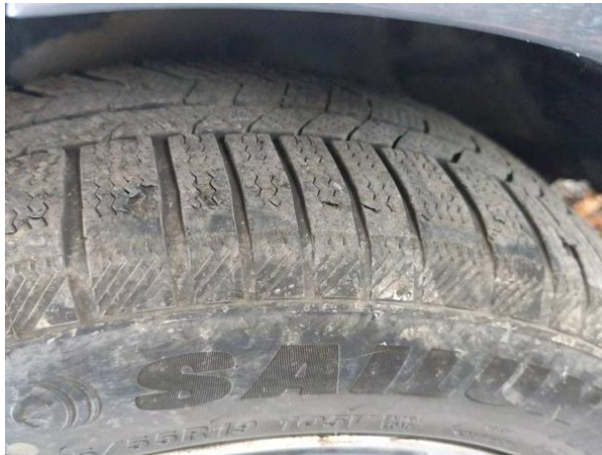
Slika R10-1: Neenakomerna obraba

**Prednje pnevmatike neenakomerna obraba.**

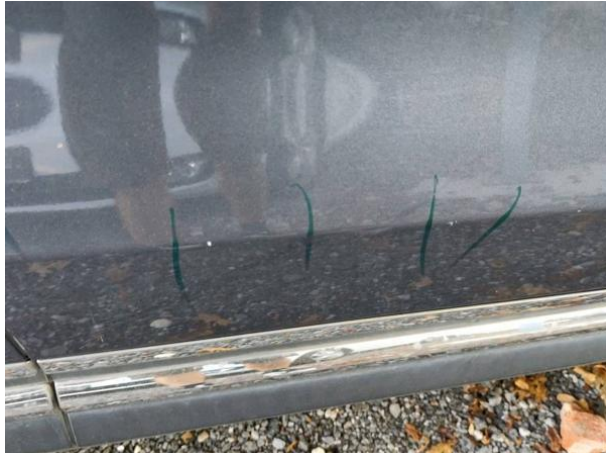
Slika R11: Sprednja vrata desna

Slika R11-1: Poškodba

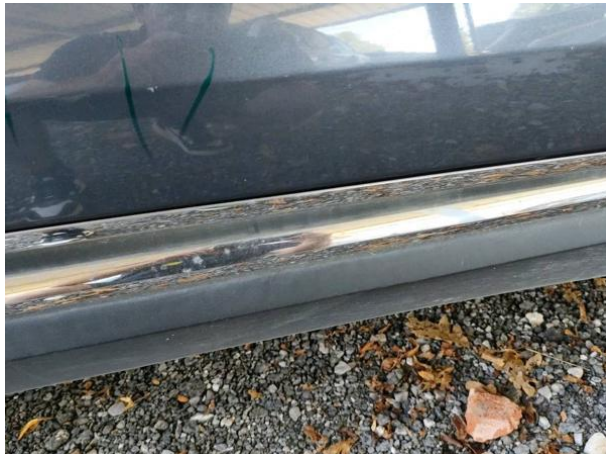
Slika R12: Letev

Slika R12-1: Poškodba

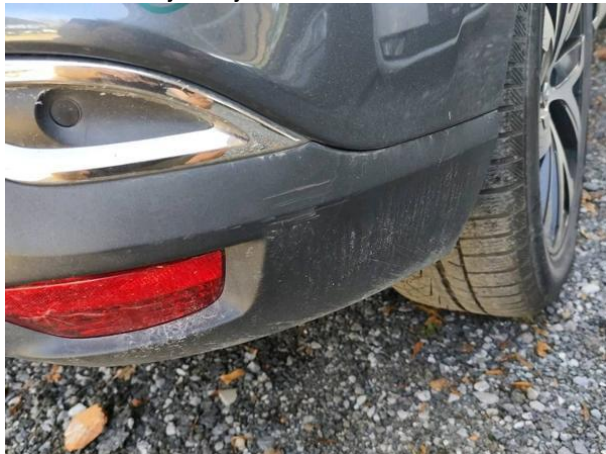
Slika R18: Zadnji odbijač

Slika R18-1: Poškodba

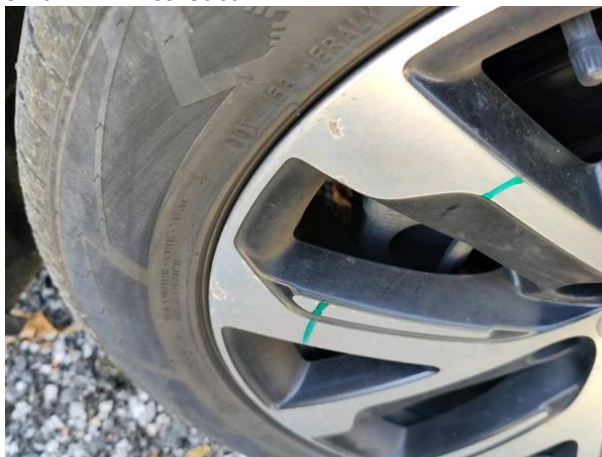
| Slika R27: Al platišče | Slika R27-1: Poškodba |

Slika R27-1: Poškodba

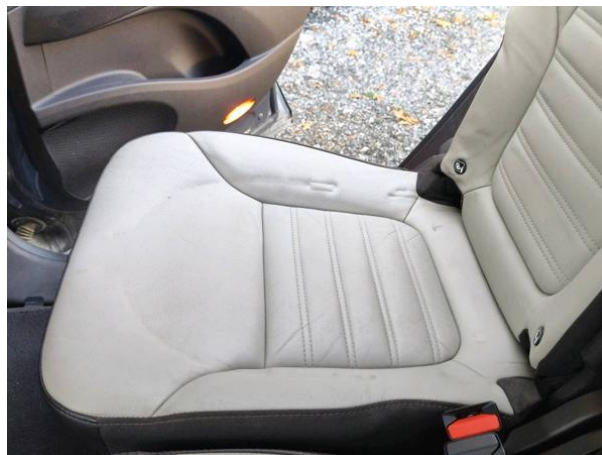
Slika N05-1: Poškodba

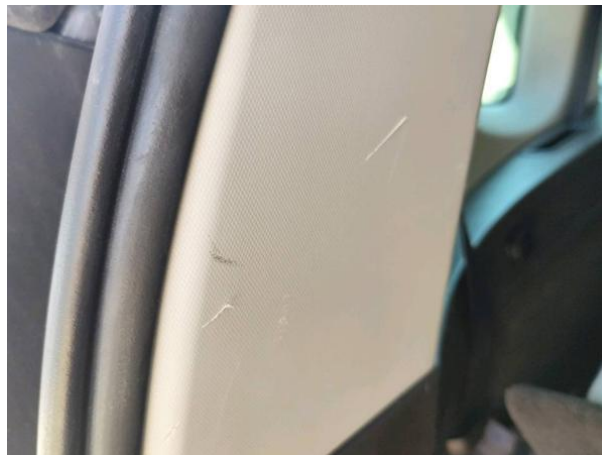
Slika N06-1: Poškodba
