## CENILNO POROČILO

OSEBNI AVTOMOBIL (M1)  
HONDA CIVIC / 1.8  
VIN: SHHFK2760CU000599

Ljubljana, 10.11.2025

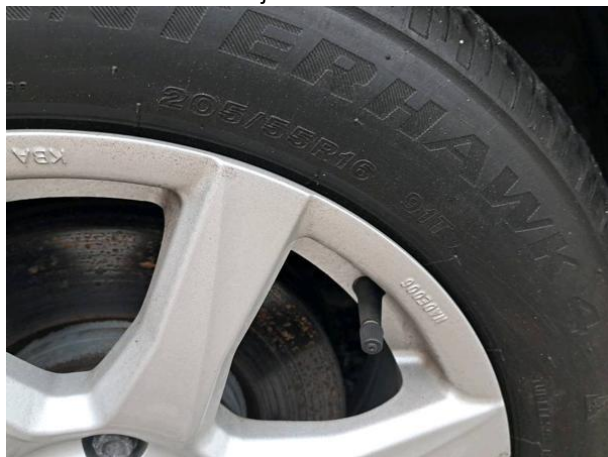
Slika G01: 1. os dimenzija

Pnevmatike so dimenzijsko ustrezne, starostno primerne in z dovolj profila.

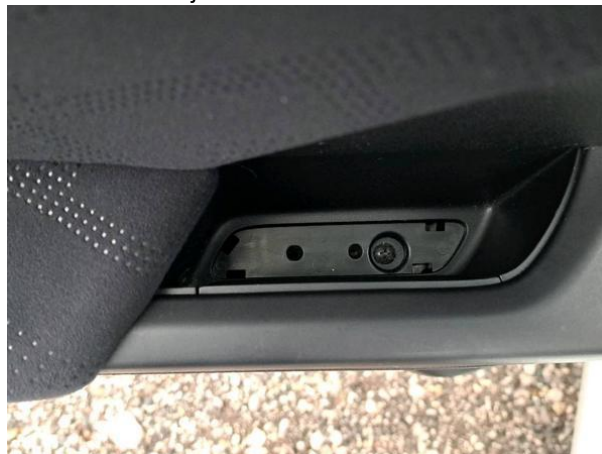
- Prestavna ročica - poškodba
- Notranja obloga vrat - poškodba
- Sprednji levi sedež - raztrgano
- Pokrov - manjka
- Prekritje vijakov - manjka
- Obroč volana -

Slika N09-1: Manjka

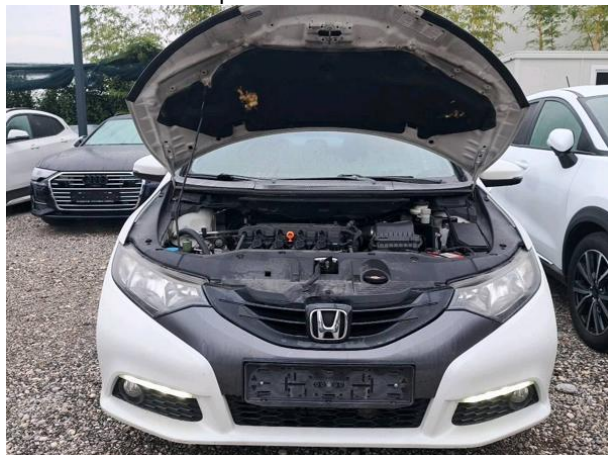
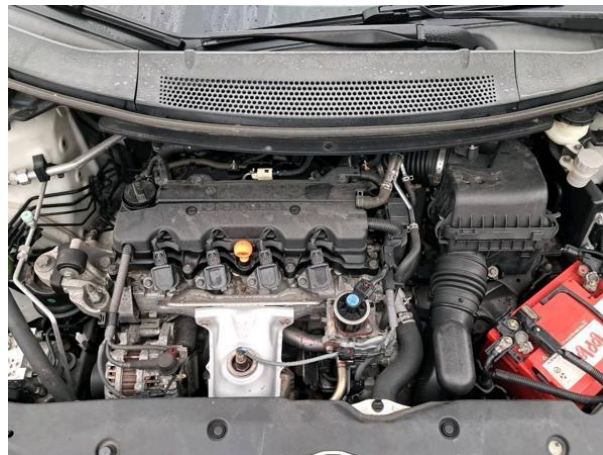
Zadnji servis opravljen 15.11.2021 pri 110392 km, glede na servisni interval je potrebno opraviti servis.

Ob priklopu na diagnostično orodje so bile ugotovljene napake.

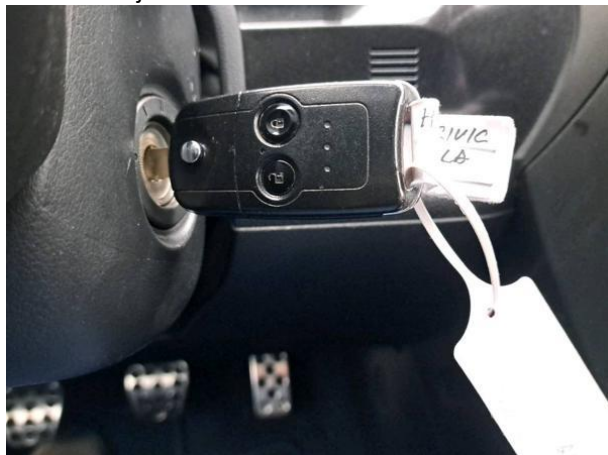
Slika D02: ključi

Manjka:

- Homologacija
- Navodila za uporabnika
- Rezervni ključ
