## CENILNO POROČILO

OSEBNI AVTOMOBIL (M1)  
PORSCHE 718 CAYMAN GT4 / / AUT.  
VIN: WP0ZZZ98ZMS283617

Ljubljana, 26.08.2025

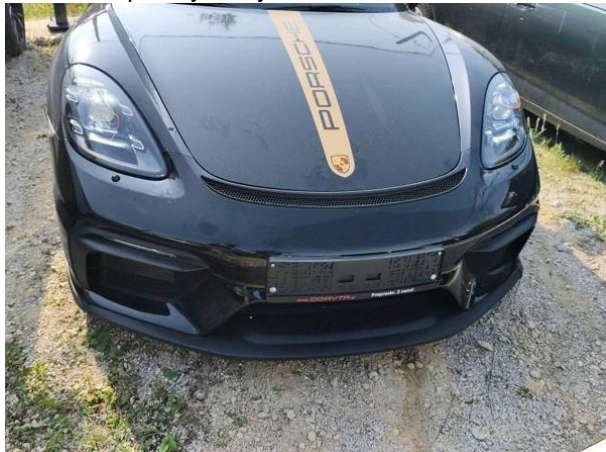
Slika R03: Sprednji odbijač

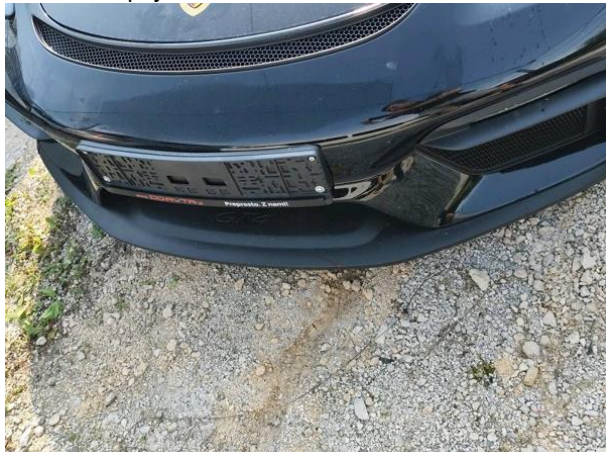
Slika R04: Spojler

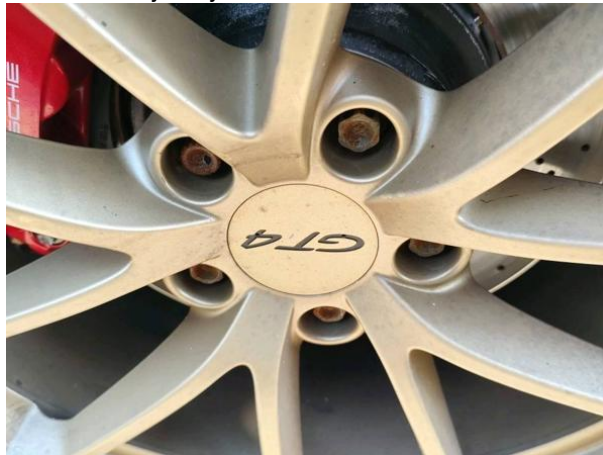
Slika R20-1: Rjavenje

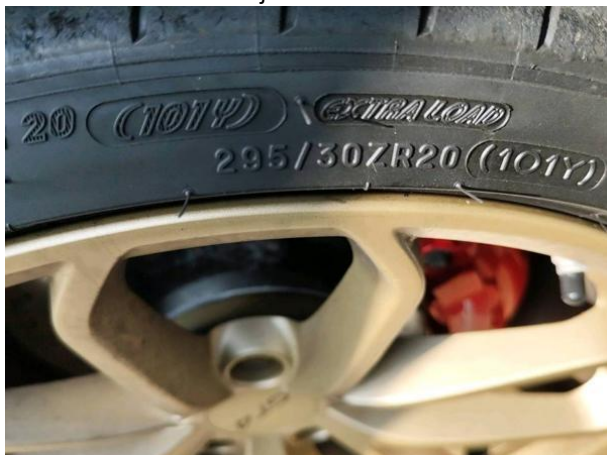
Slika G03: 2. os dimenzija

| Lega | Znamka in tip | Vrsta | Dimenzija | Starost | Globina profila |
|---|---|---|---|---|---|
| 2. os | Michelin Pilot Sport Cup 2 | letne | 295/30/20 | DOT 13/24 | 2 |

Pnevmatike so dimenzijsko ustrezne, starostno primerne in z dovolj profila.  
**Priporočam menjavo zadnjih pnevmatik**

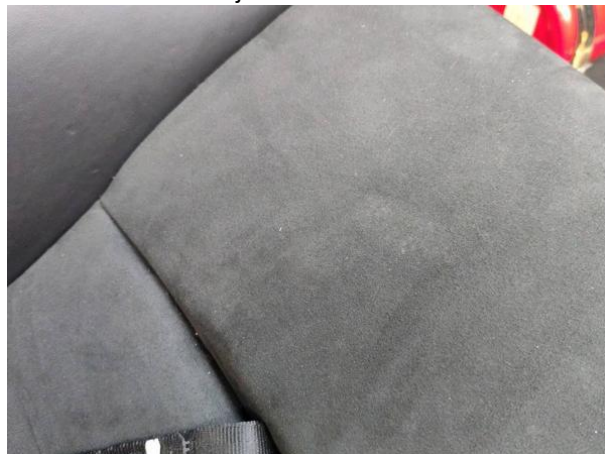
Slika N07-1: Umazanija
