## CENILNO POROČILO

OSEBNI AVTOMOBIL (M1)  
BMW X1 / xDrive20 / d AUT.  
VIN: WBA31AE0105V46315

Ljubljana, 16.09.2025

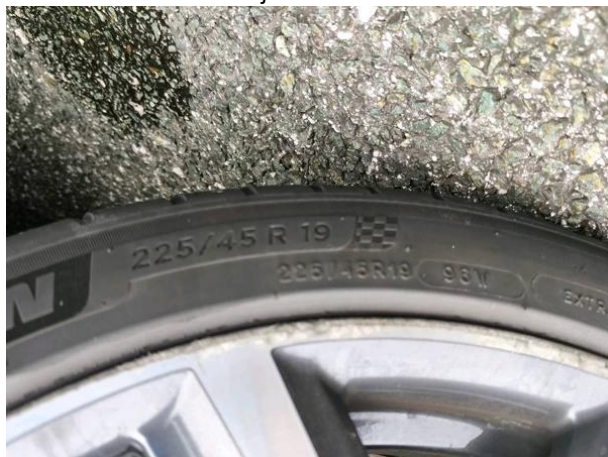
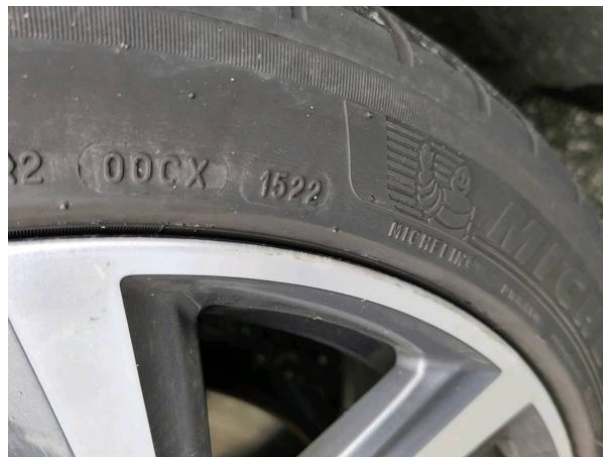
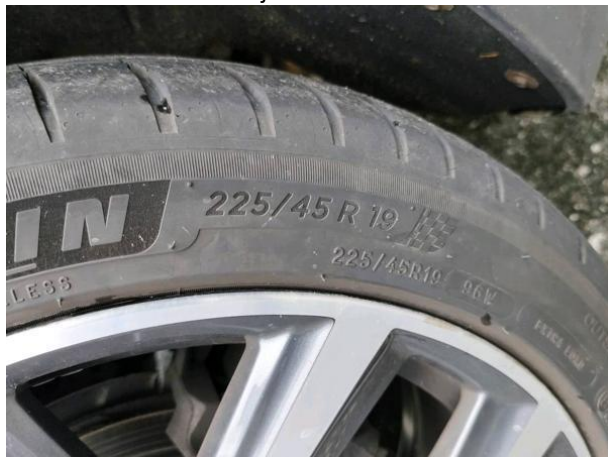
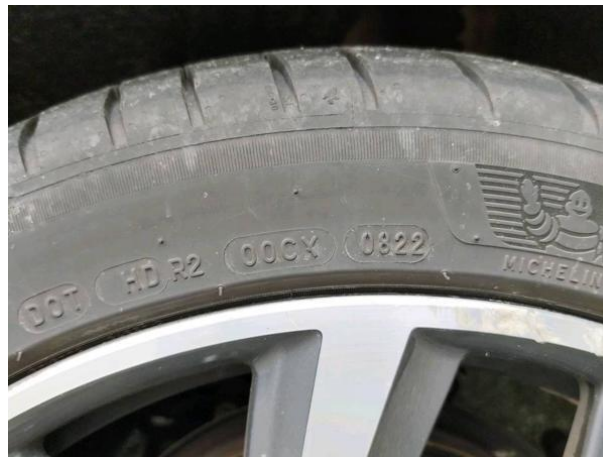
Pnevmatike so dimenzijsko ustrezne, starostno primerne in z dovolj profila.

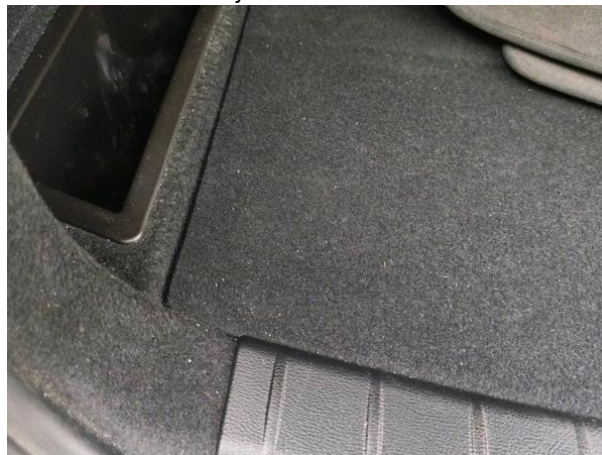
Slika N05: Dno zadnje

Slika N05-1: Umazanija

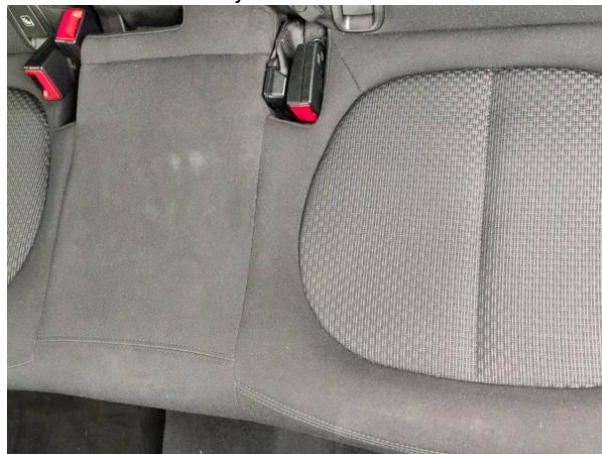
Slika N06: Zadnji sedeži

Slika N06-1: Umazanija

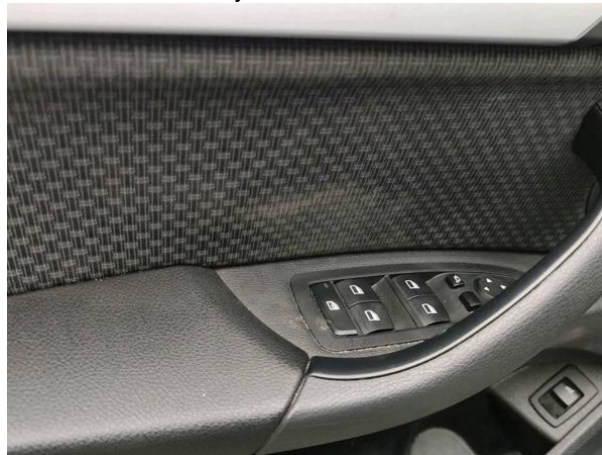
Slika N07: Notranja obloga vrat

Slika N07-1: Umazanija

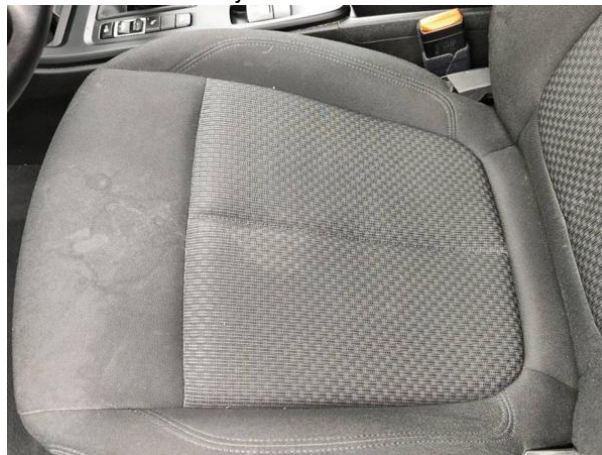
Slika N08: Sprednji levi sedež

Slika N08-1: Umazanija

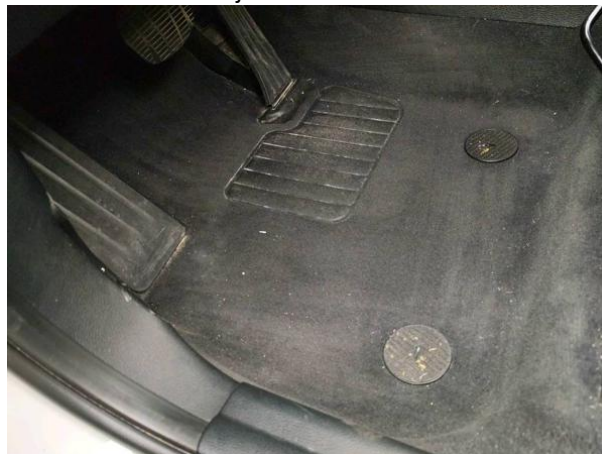
Slika N09: Talna obloga

Slika N09-1: Umazanija

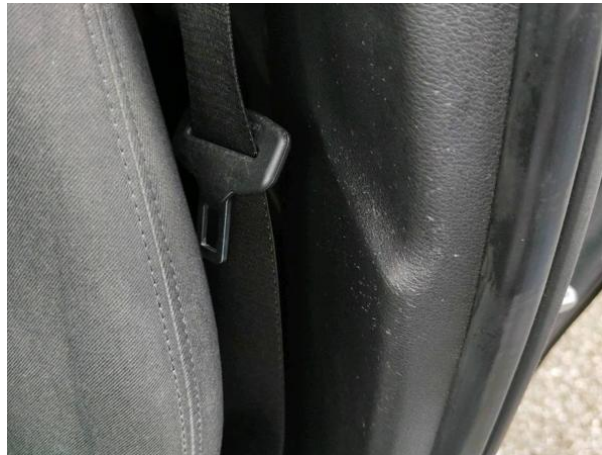
Slika N10: Notranja obloga

Slika N10-1: Poškodba
