## CENILNO POROČILO

OSEBNI AVTOMOBIL (M1)  
OPEL ASTRA / GTC 1.4 / 16V TURBO  
VIN: W0LPF2EU2CG128741

Ljubljana, 28.01.2026

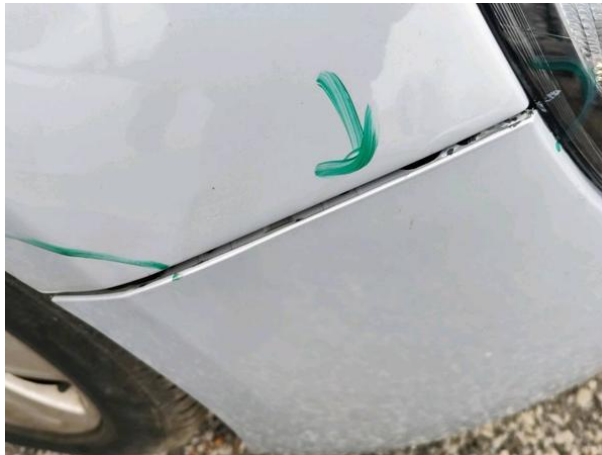
| Slika R02: Sprednji odbijač | Slika R02-1: Izven ležišča |

Slika R02-1: Izven ležišča

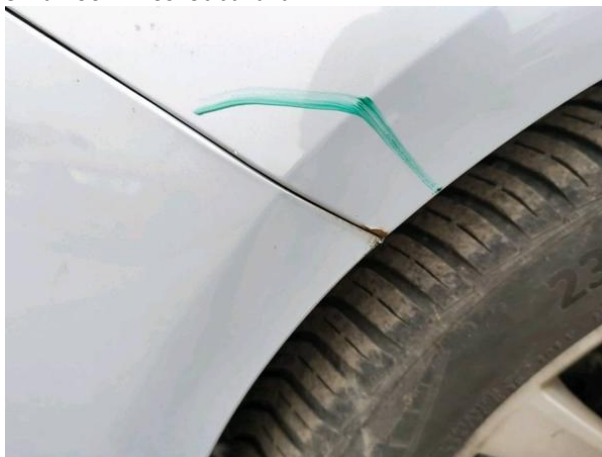
| Slika R06: Blatnik levi | Slika R06-1: Poškodba laka |

Slika R06-1: Poškodba laka

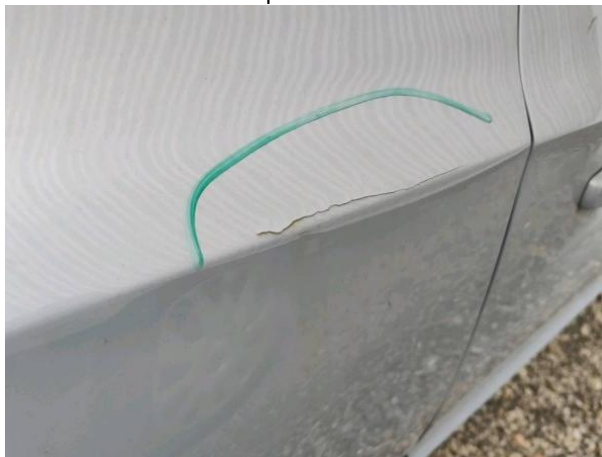
| Slika R14: Stranica desna | Slika R14-1: Vdolbina in poškodba laka |

Slika R14-1: Vdolbina in poškodba laka

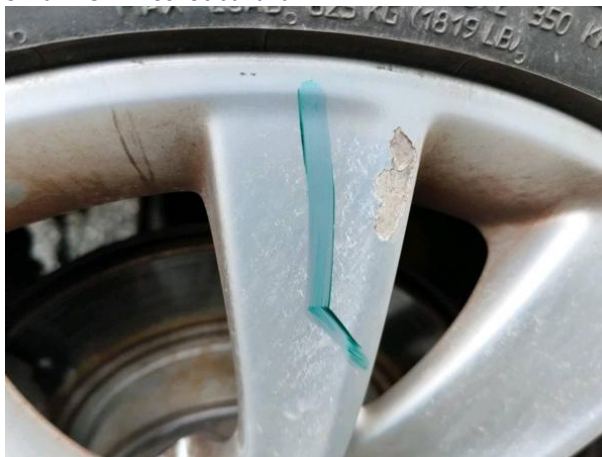
| Slika R15: Zadnje desno - al platišče | Slika R15-1: Poškodba laka |

Slika R15-1: Poškodba laka

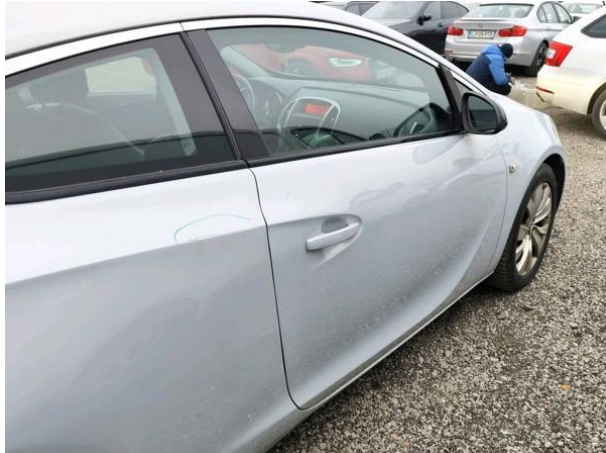
| Slika R16: Sprednja vrata desna | Slika R16-1: Poškodba |

Slika R16-1: Poškodba

- stranica leva
- stranica desna
- sprednja vrata desna

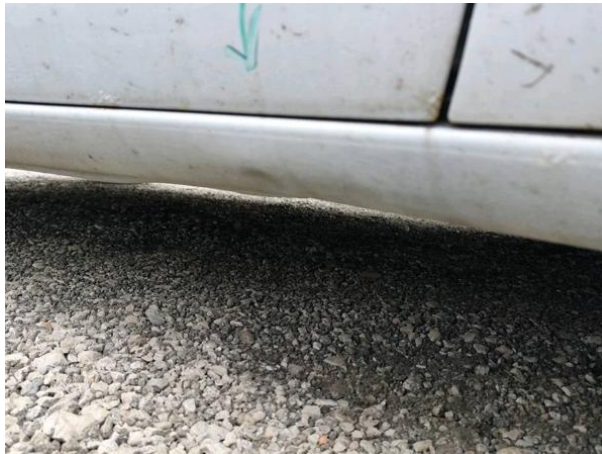
| Slika R18: Prag desni | Slika R18-1: Vdolbina |

Slika R18-1: Vdolbina

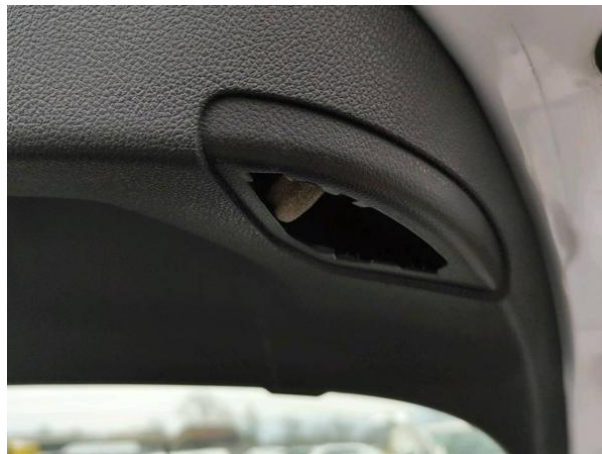
Slika N05-1: Poškodba

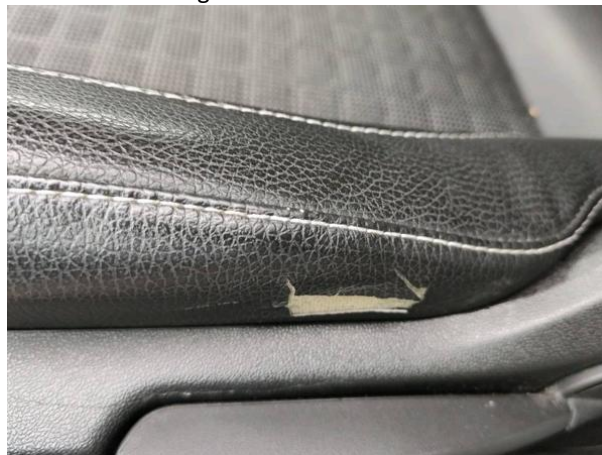
Slika N06-1: Raztrgano

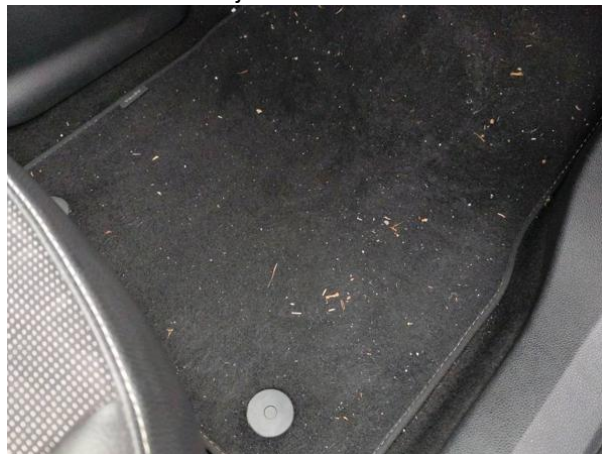
Slika N07-1: Umazanija

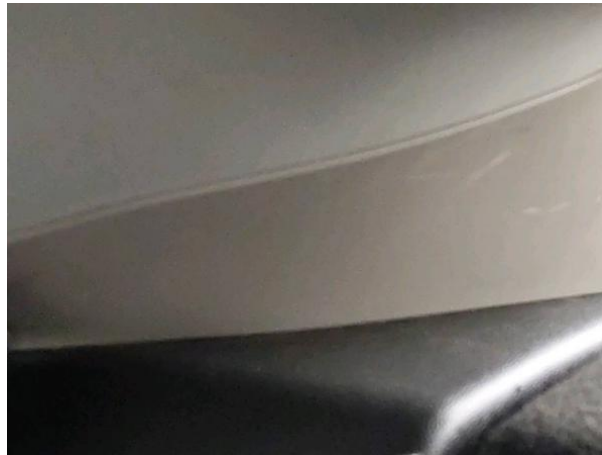
Slika N08-1: Poškodba

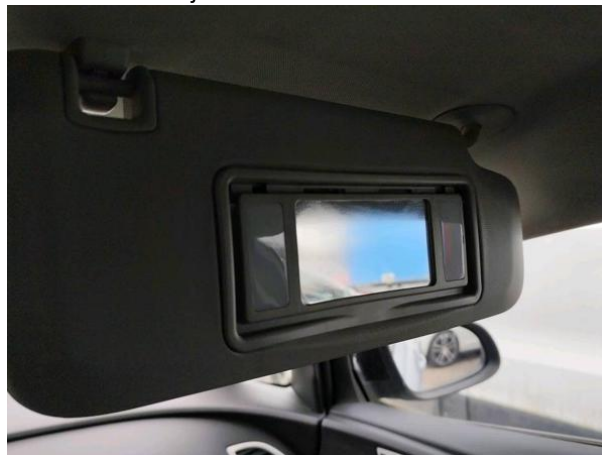
Slika N09-1: Manjka

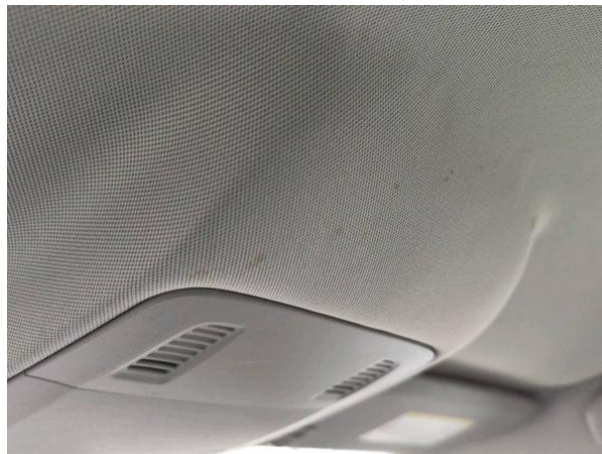
Slika N10-1: Poškodba

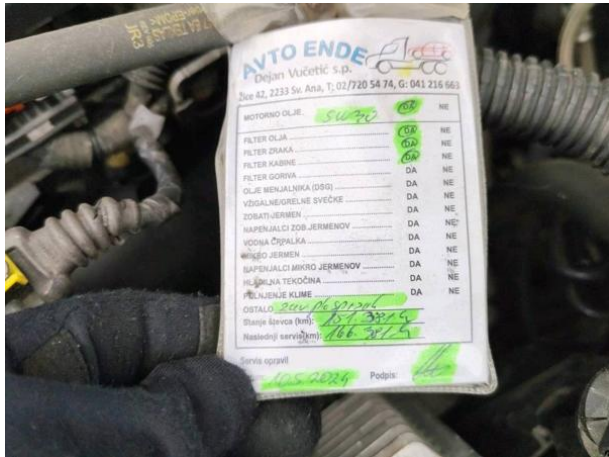
Slika M03: servisni listek

Zadnji servis opravljen 10.05.2024 pri 151381 km, glede na servisni interval je potrebno opraviti servis.

Opozorilo za napako na motorju. Zapadel servis.
