CENILNO POROČILO

OSEBNI AVTOMOBIL (M1)
ŠKODA KAMIQ 1.0 TSI
VIN: TMBGP7NW8L3146570

Ljubljana, 22.05.2026

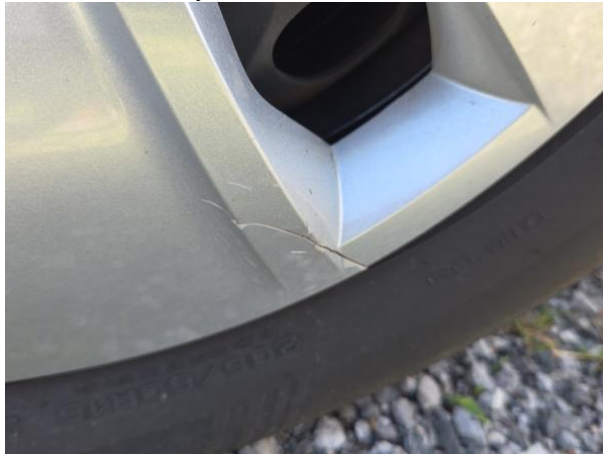
Slika R06: Pokrov platišča

Slika R06-1: Zlomljeno

Na treh platiščih manjkajo pokrovi platišč.

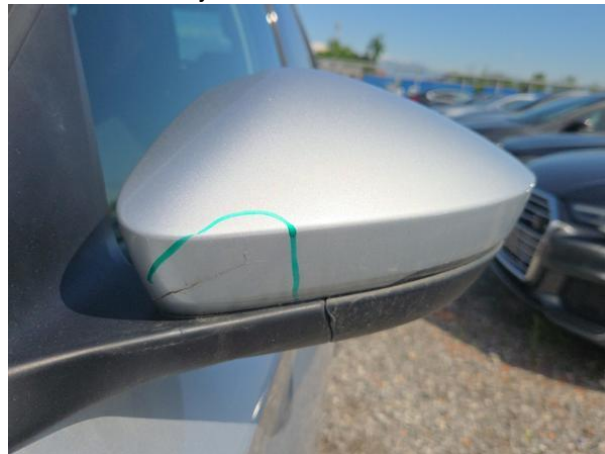
Slika R16: Vzratno ogledalo levo

Slika R16-1: Zlomljeno

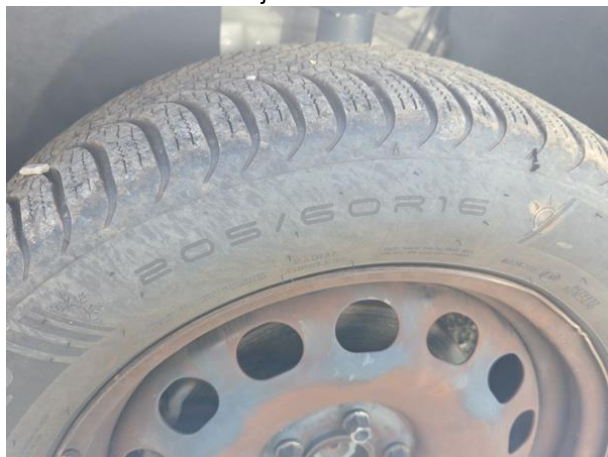
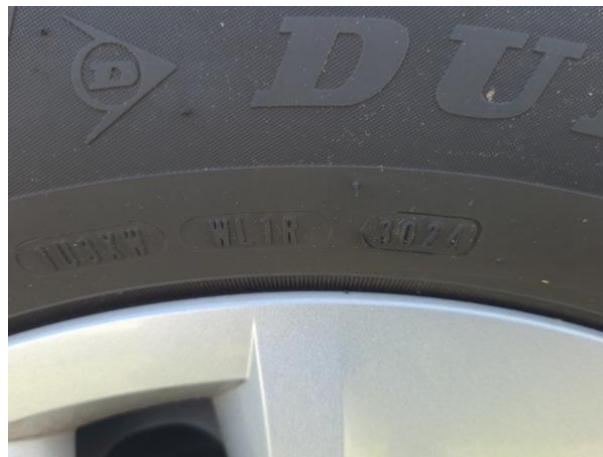
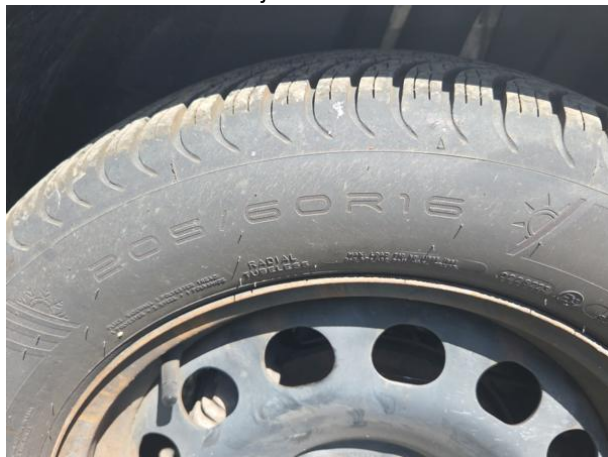
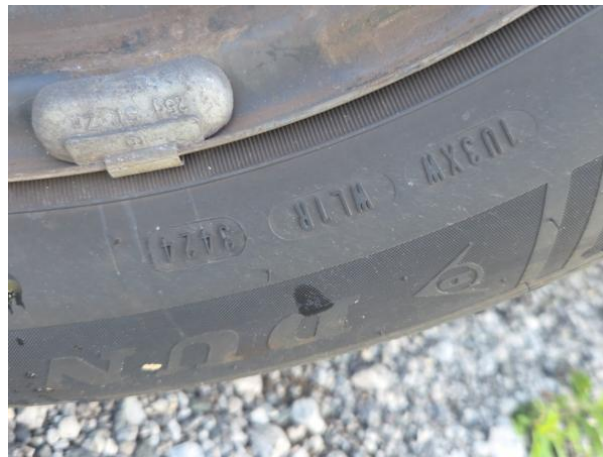
Legra	Znamka in tip	Vrsta	Dimenzija	Starost	Globina profila
1. os	DUNLOP ALLSEASON 2	zimske	205/60/16	DOT 30/24	5
2. os	DUNLOP ALLSEASON 2	zimske	205/60/16	DOT 34/24	6

Pnevmatike so dimenzijsko ustrezne, starostno primerne in z dovolj profila.

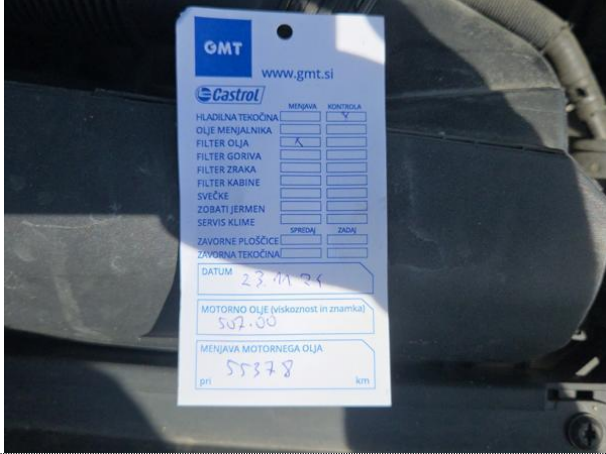
Slika M03: servisni listek

Zadnji servis opravljen 23.11.2024 pri 55378 km, **glede na servisni interval je potrebno opraviti servis.**

Servis zapadel.
