## CENILNO POROČILO

OSEBNI AVTOMOBIL (M1)  
KIA PROCEED / 1.5 / T / AUT.  
VIN: U5YH2G15GPL061860

Ljubljana, 21.10.2025

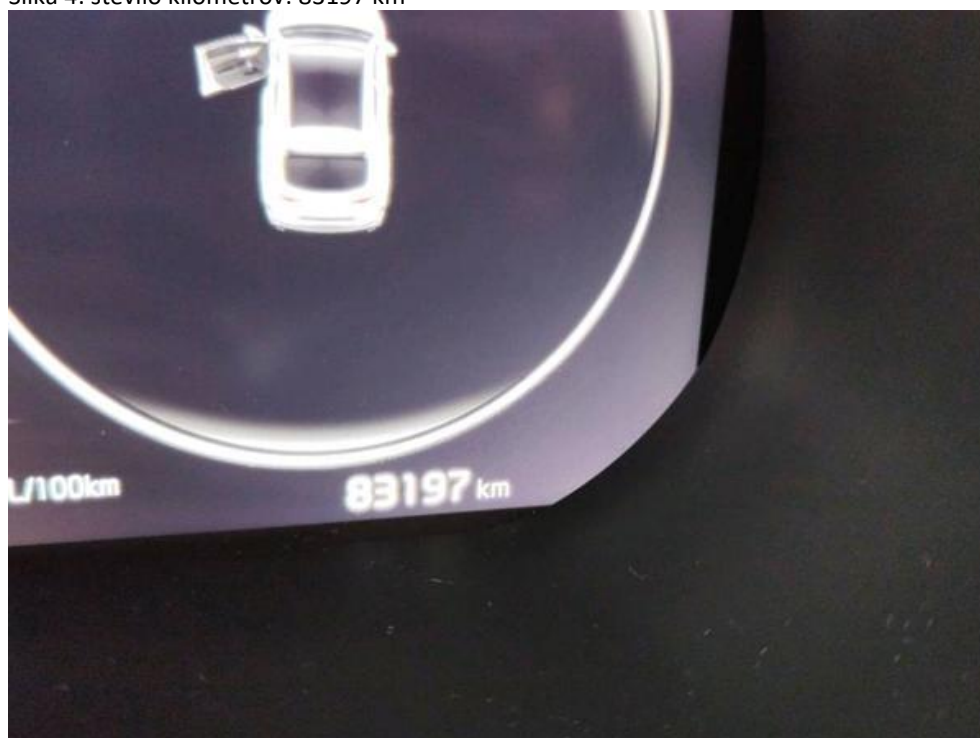
Slika 4: število kilometrov: 83197 km

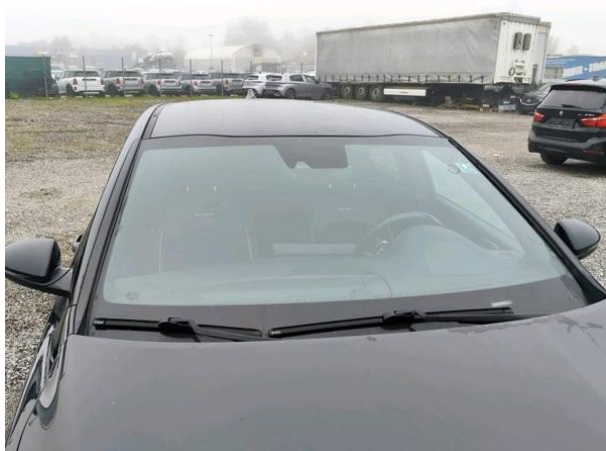
Slika R02: Vetrobransko steklo

**Vetrobransko steklo lažje poškodovano.** Ostala stekla in stekla vzratnih ogledal niso poškodovana.

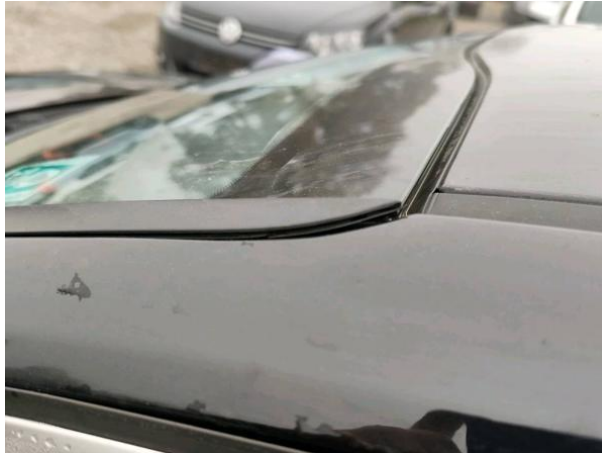
Slika R15-1: Izven ležišča

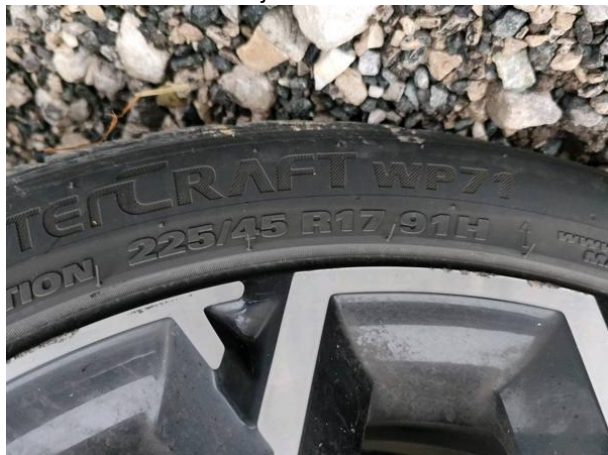
Pnevmatike so dimenzijsko ustrezne, starostno primerne in z dovolj profila.

Slika G01: 1. os dimenzija

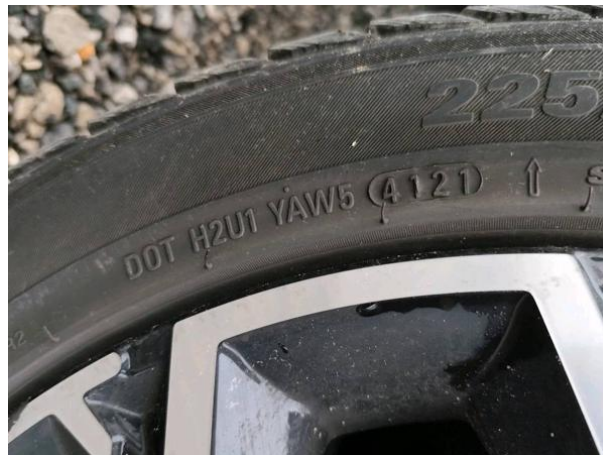
Slika G02: 1. os starost

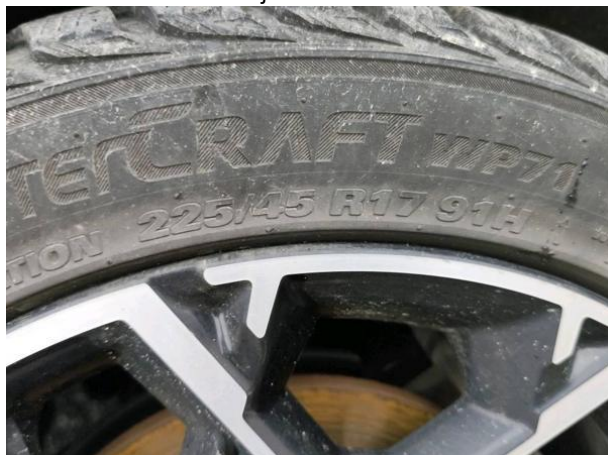
Slika G03: 2. os dimenzija

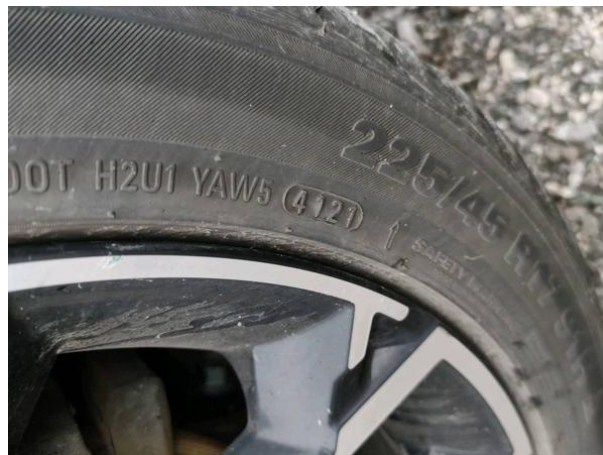
Slika G04: 2. os starost

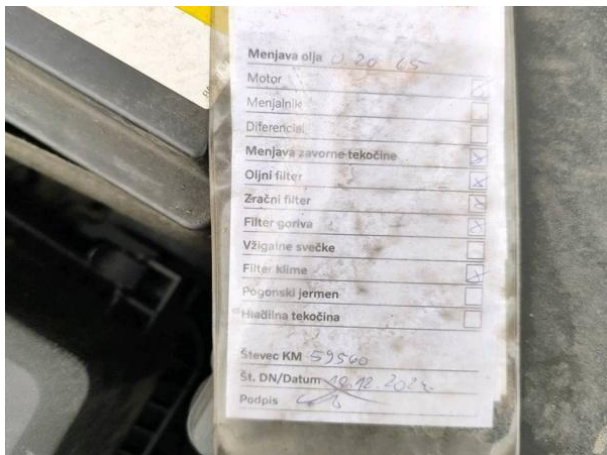
Zadnji servis opravljen 18.12.2024 pri 59560 km, glede na servisni interval ni potrebno opraviti servisa.

Slika M03: servisni listek
