## CENILNO POROČILO

OSEBNI AVTOMOBIL (M1)  
TOYOTA COROLLA 1.8 HYBRID  
VIN: SB1Z93BE60E223366

Ljubljana, 22.05.2026

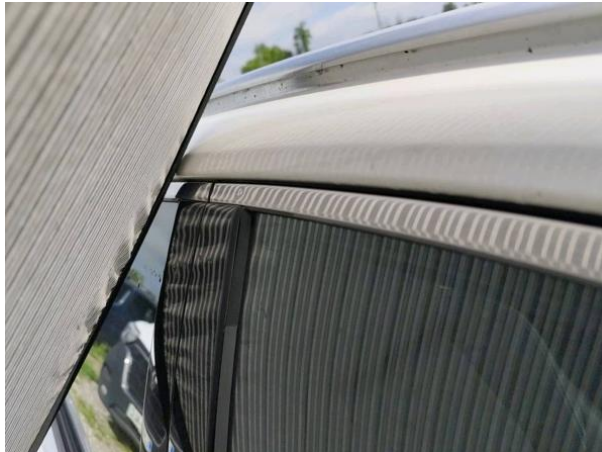
Slika R15: Sprednja vrata desna - letev

Slika R15-1: Vdolbine

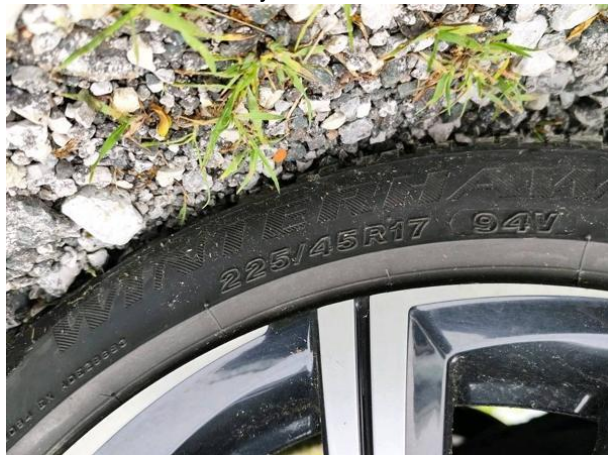
Slika G01: 1. os dimenzija

| Lega | Znamka in tip | Vrsta | Dimenzija | Starost | Globina profila |
|---|---|---|---|---|---|
| 1. os | FIRESTONE WINTER | zimske | 225/45/17 | DOT 21/21 | 5 |

Pnevmatike so dimenzijsko ustrezne, starostno primerne in z dovolj profila.

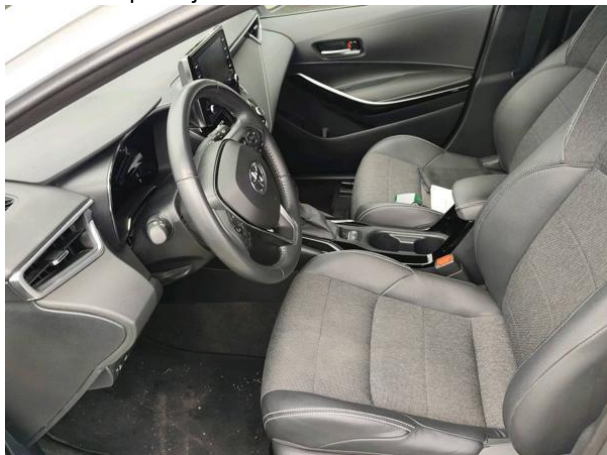
Slika N01: spredaj levo

Notranjost vozila je v solidnem stanju.

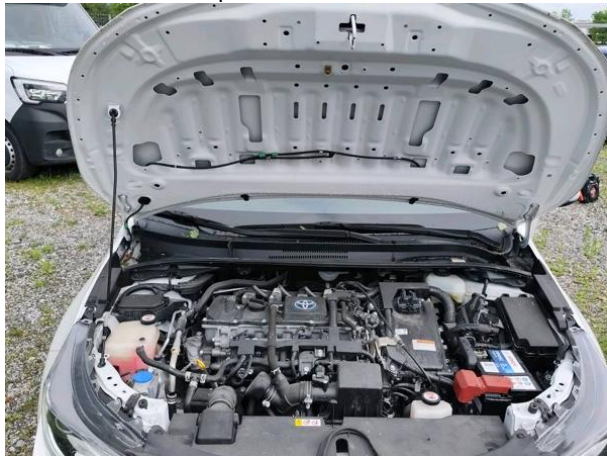
Slika M01: motorni prostor

Glede na servisni interval ni potrebno opraviti servisa.

**Podatka o zadnjem servisu ni.**
