## CENILNO POROČILO

OSEBNI AVTOMOBIL (M1)  
FORD FOCUS / 1.0 / EB 92 M6  
VIN: WF0PXXGCHPMC81905

Ljubljana, 04.02.2023

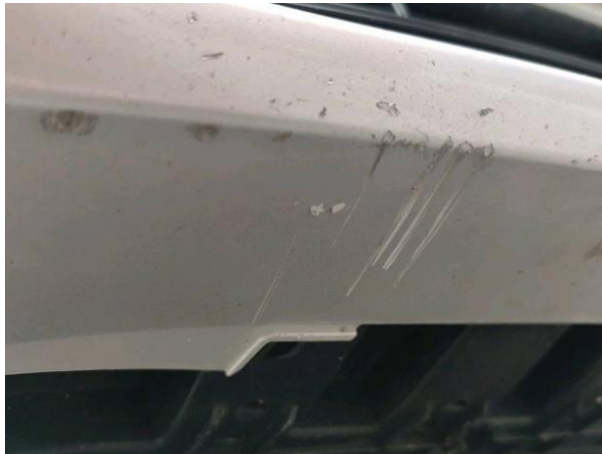
Slika R07: Sprednji odbijač

Slika R07-1: Poškodba laka

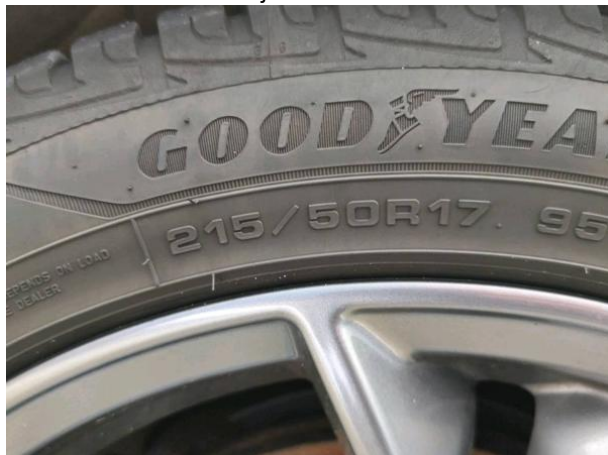
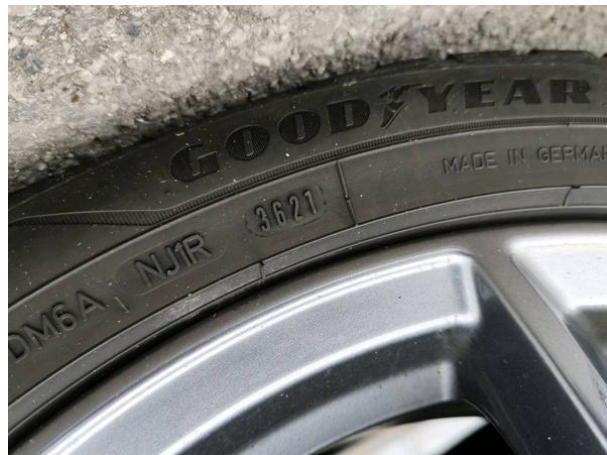
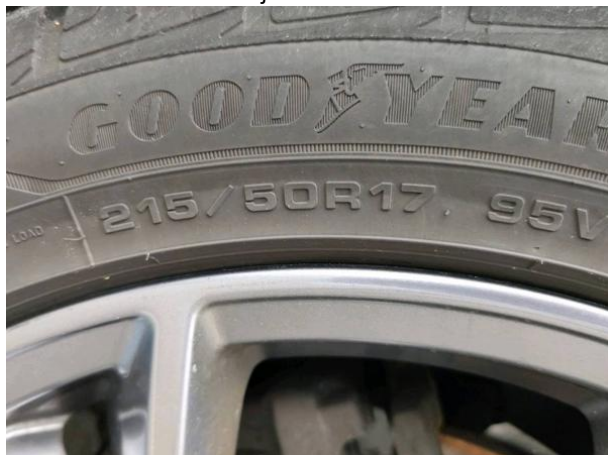
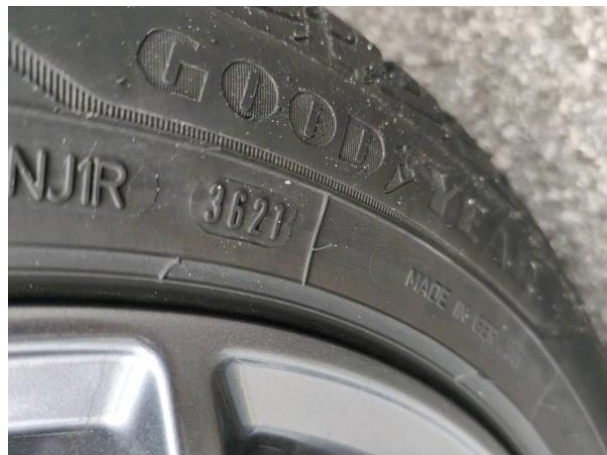
Pnevmatike so dimenzijsko ustrezne, starostno primerne in z dovolj profila.

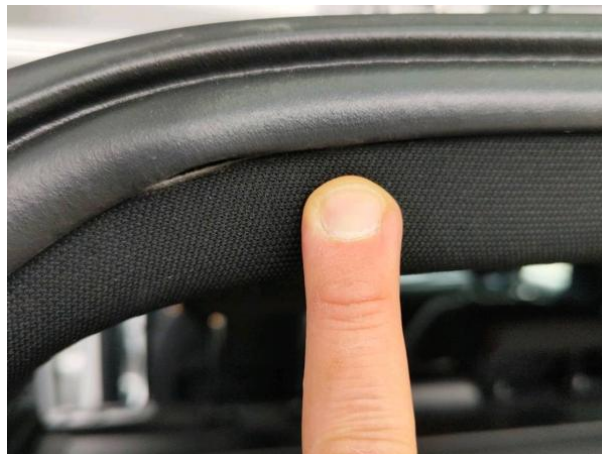
- Obloga notranja stranice – prtljažnik - poškodba
- Notranja obloga strehe - izven ležišča
- Iso fix pokrovčki - manjkajo
- Zadnji sedeži - umazanija

Slika N06-1: Izven ležišča

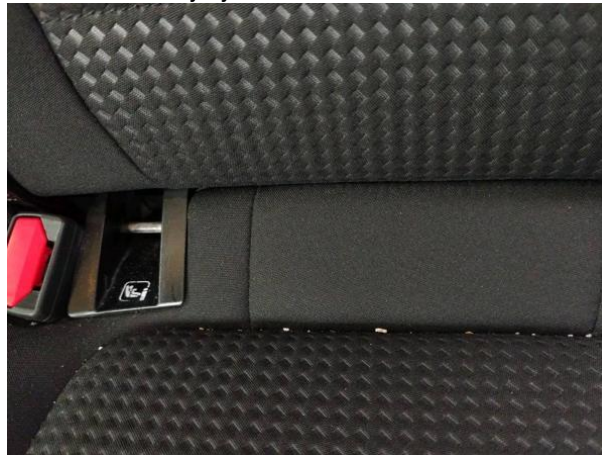
Slika N07-1: Manjkajo

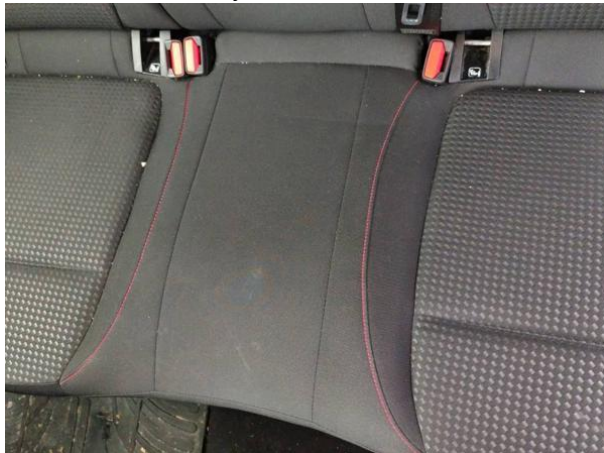
Slika N08-1: Umazanija

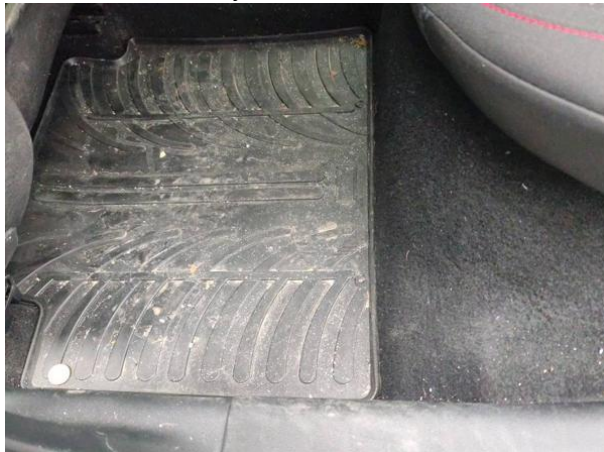
Slika N09-1: Umazanija

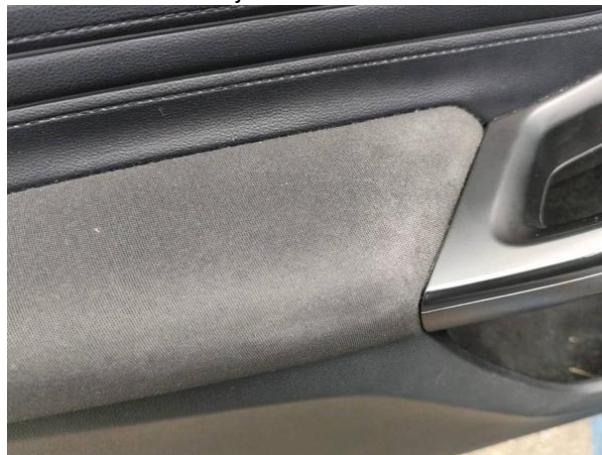
Slika N11-1: Umazanija

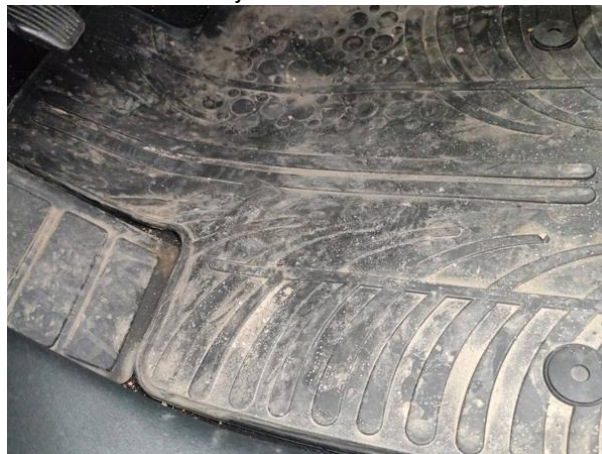
Slika N12-1: Umazanija

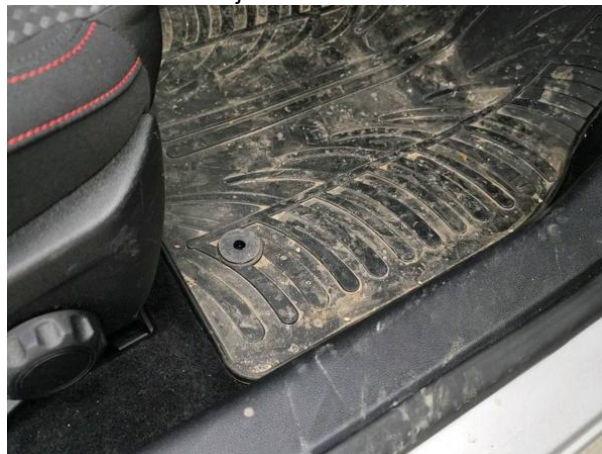
Slika N13-1: Umazanija

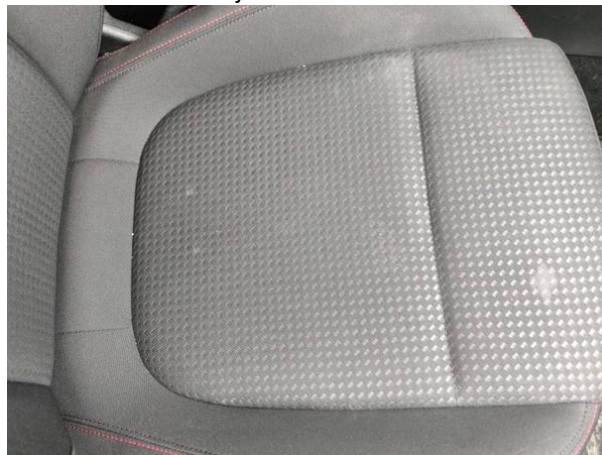
Slika N14-1: Umazanija

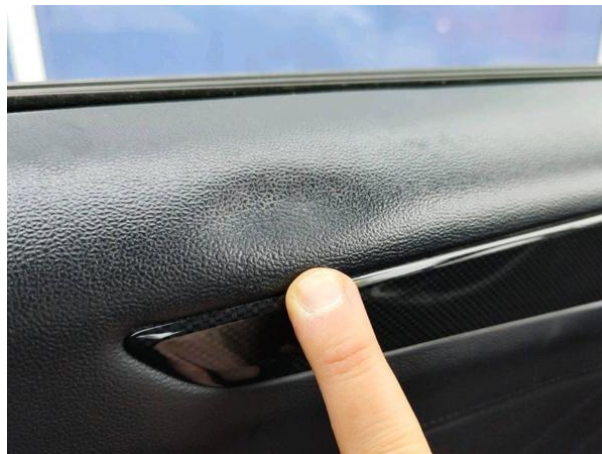
Slika N15-1: Poškodba
