## CENILNO POROČILO

OSEBNI AVTOMOBIL (M1)  
MAZDA CX-60 / e-Skyactiv PHEV / AWD AT  
VIN: JMZKH0HB301110927

Ljubljana, 22.08.2025

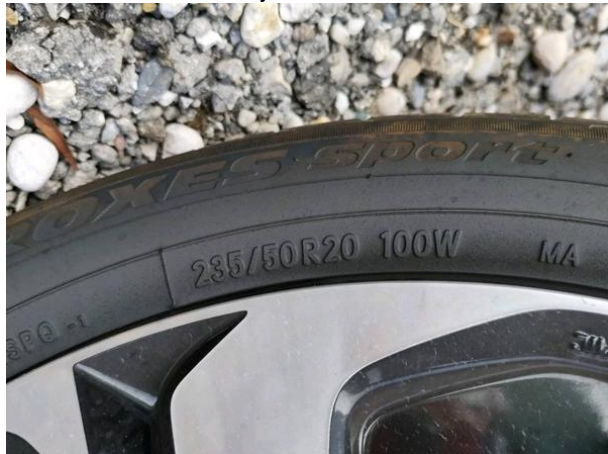
Slika G01: 1. os dimenzija

Pnevmatike so dimenzijsko ustrezne, starostno primerne in z dovolj profila.
